ICM supprime un routage de traduction vers des appels IVR IP

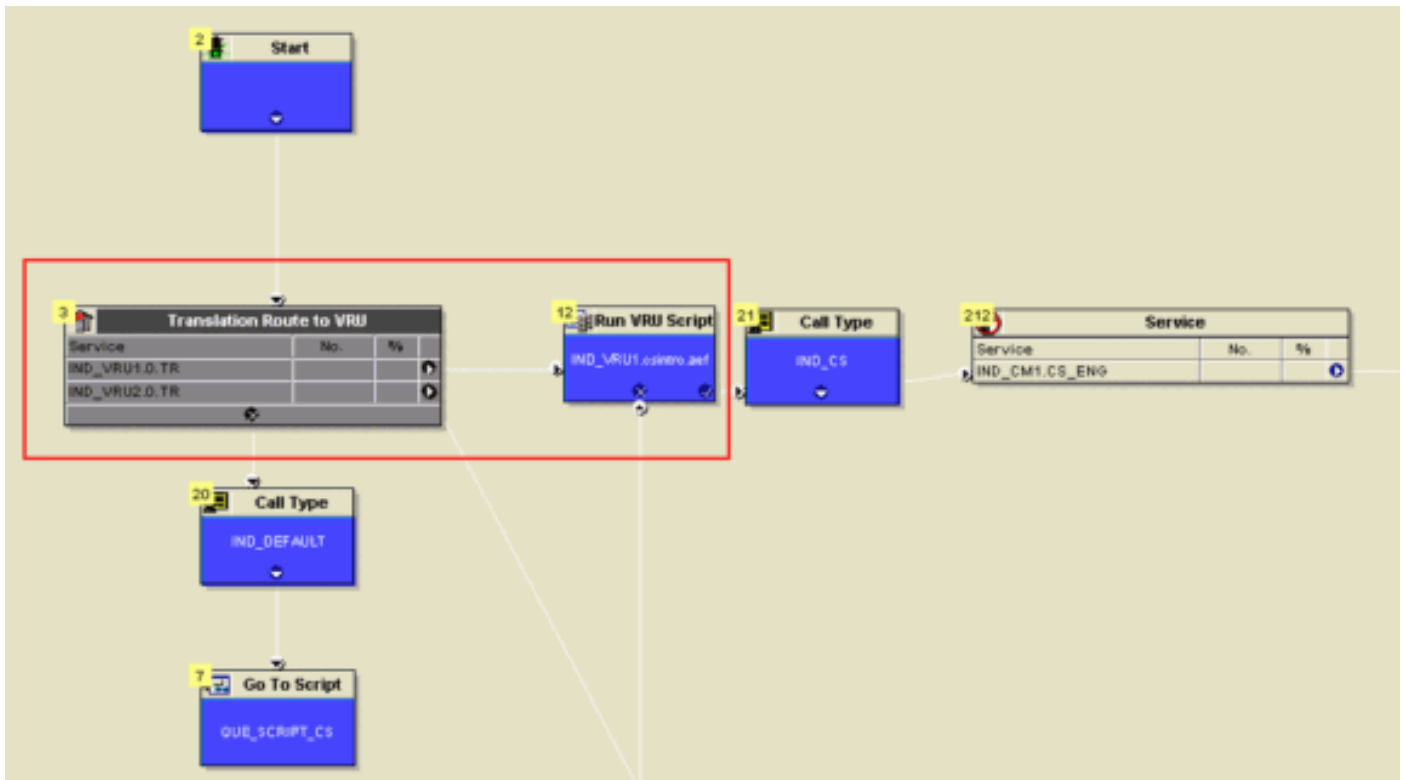
Le point d'acheminement missile aux performances améliorées est associé avec un script ICM qui fait un routage de traduction à un noeud VRU pour déclencher un script sur l'IP RVI, suivant les indications de [ci-dessous](#). Ce noeud VRU de routage de traduction échoue.

En testant ce script ICM spécifique par CallTracer, il se termine correctement. Cependant, quand l'appel entrant frappe le point d'acheminement dans l'environnement de production, il échoue avec

1. Expérience d'un bit court de silence.
2. Un occupé rapide.
