Pourquoi la lecture de la voix est-elle lente et déformée ?

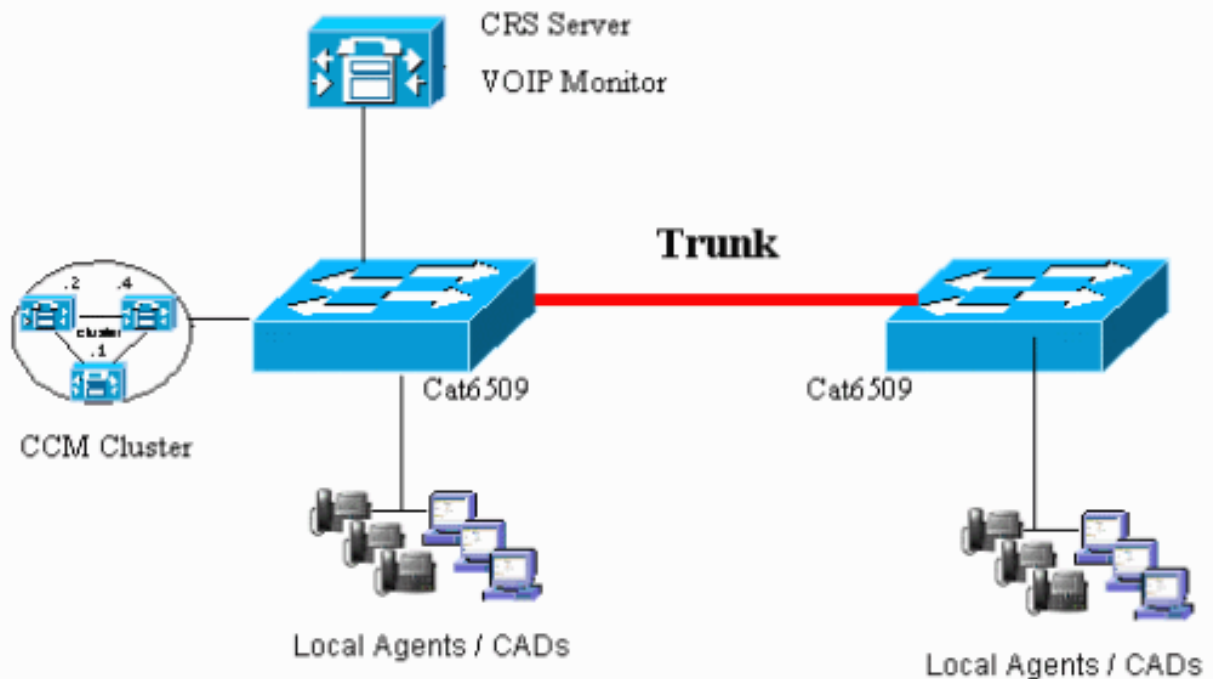
Figure 1 : Topologie

Quand la panne de surveillance et d'enregistrement se produit, la topologie est installée, suivant les indications de la [figure 1](#).

En exécutant la surveillance et l'enregistrement de Voix entre deux agents sur le *même* commutateur du Catalyst 6509, la lecture de Voix est normale. Cependant, en exécutant la surveillance de Voix et l'enregistrement entre deux agents sur *différents* Commutateurs du Catalyst 6509, la lecture de Voix est lente et légèrement tordue.

Ce problème est une question de configuration de l'analyseur de port commuté par distant du Catalyst 6509 (RSPAN). En configurant RSPAN, l'installation de l'original RSPAN est VLAN RSPAN. Puisque le port de joncteur réseau fait partie du VLAN, il également surveille et enregistre tout le trafic au-dessus du port de jonction. Ceci crée un problème de duplication de paquet en cours de surveillance et enregistrement de Voix.

Pour réparer le problème de paquet dupliqué, changez la configuration RSPAN de VLAN RSPAN pour mettre en communication RSPAN. Des ports pour des serveurs de CallManager, d'IPCC Express et des agents (excepté des ports de jonction) devraient être configurés avec l'ENVERGURE de port. En configurant le port, configurez l'un ou l'autre de transit (Tx) ou le recevez (Rx), mais pas chacun des deux.
