# Dépanner les échecs des appels sortants GroundStart FXO analogiques

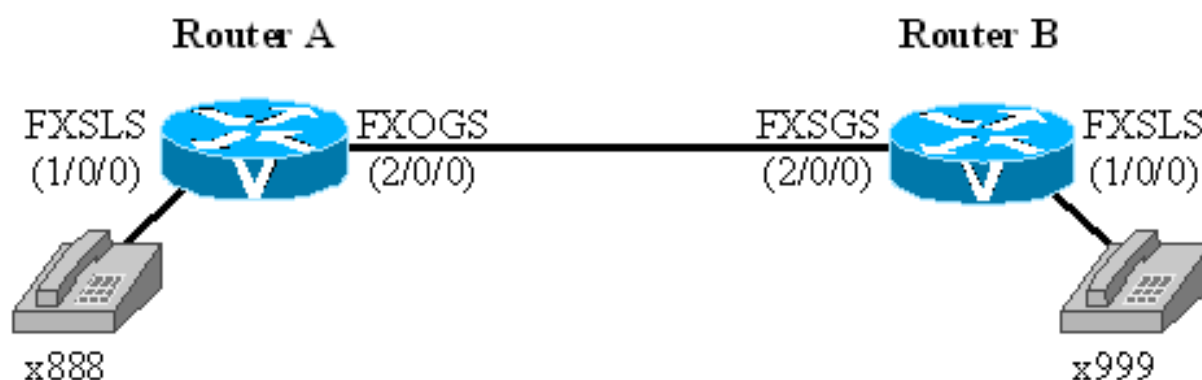
4. Si les choses continuent à échouer, vérifiez que le matériel VIC-2FXO, VIC2-2FXO, VIC2-4FXO, NM-HDA FXO, ou EVM-HD FXO fonctionne correctement. La manière empirique la plus facile de faire ceci est de connecter le port FXO à un port FXS de fonctionnement connu, tel qu'un port FXS VIC-2FXS, VIC2-2FXS, VIC-2DID (en mode FXS), VIC-4FXS/DID (en mode FXS), NM-HDA FXS, ou EVM-HD sur une autre (ou même même) passerelle de Voix de Cisco. Dans ce cas, une connexion directe et à deux fils de RJ-11 devrait être utilisée. Le but ici est de vérifier qu'une passerelle de Voix peut signaler l'autre au-dessus de la connexion et tirer une tonalité de la passerelle homologue. Un scénario complet de test pour ceci a pu être :

Un essai réussi permettrait à un utilisateur de prendre l'un ou l'autre de téléphone analogique et d'obtenir une tonalité du routeur local, de composer l'extension d'éloigné pour aller l'offhook au-dessus de la ligne GS, d'entendre une tonalité de la passerelle homologue, puis composer l'extension d'éloigné de nouveau pour se terminer l'appel au téléphone d'éloigné. Si ceci fonctionne bien dans les deux directions, alors le port vocal FXO fonctionne comme prévu. Soyez sûr de vérifier l'appel téléphonique pour l'audio bi-directionnel des deux interlocuteurs. Si les tentatives d'appel continuent à échouer ou un problème sonore tel que l'audio d'one-way ou de NO--manière est expérimenté, alors il peut y a un problème matériel réel. Vérifiez le RJ-11 câblant de nouveau, et testez avec une autre carte FXS ou de voix FXO, si disponible.

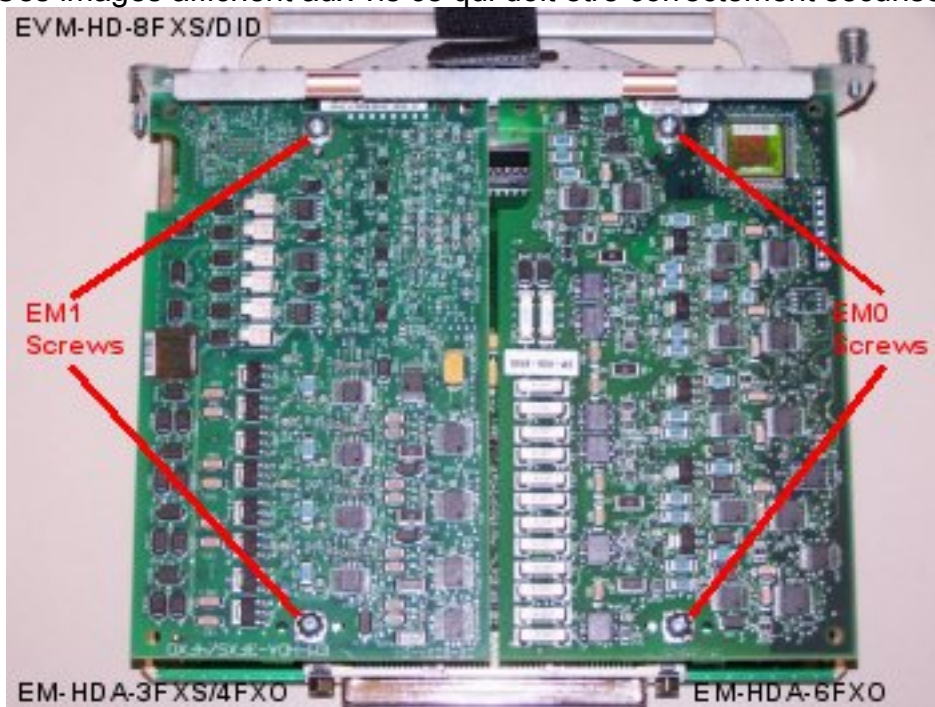
8FXS/DID

1. Comme discuté plus tôt dans l'étape 3 des [étapes de dépannage pour la section d'échecs d'appel GS](#), on devrait toujours observer fondre électrique approprié. C'est particulièrement important sur les modules d'extension FXO (SME) qui sont installés sur les modules réseau de base (NM). Sur l'EVM-HD-8FXS/DID, ces le SME sont l'EM-HDA-6FXO et l'EM-HDA-3FXS/4FXO ; et sur le NM-HDA-4FXS, c'est l'EM2-HDA-4FXO. La connexion électrique entre le SME et la base nanomètre constituent un autre degré de séparation entre la terre électrique de châssis et le nanomètre, et le soin doit être pris pour s'assurer que le SME sont sécurisé attachés au nanomètre pour que toute la Connectivité électrique soit bruit. Pour chaque EM, deux vis doivent être installées avec 6 – 8 livre-dans (67.8 N-cm) de à cliquet. **Le manque de sécuriser correctement le matériel d'EM avec les deux vis compromet la fiabilité de produit ; et, dans le cas de FXO met en communication, manque de serrer correctement les deux vis peut faire échouer l'exécution d'appel sortant FXO GroundStart tout à fait.**Ces images affichent aux vis ce qui doit être correctement sécurisé :EVM-HD-
