Modem cablati che passano offline in una rete cablata bidirezionale

Introduzione

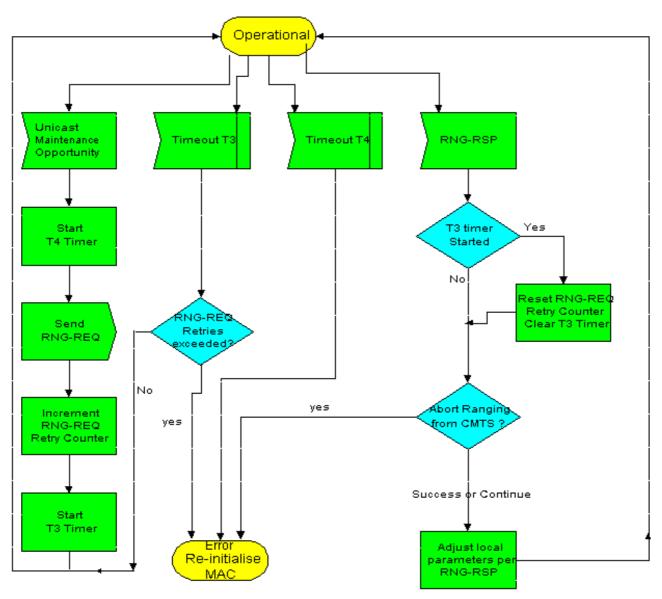
Il CMTS DEVE fornire a ogni CM un'opportunità di intervallo periodico almeno una volta ogni T4 secondi. Il CMTS DEVE inviare le opportunità di intervallo periodico a un intervallo sufficientemente più breve di T4 che un MAP potrebbe mancare senza il timeout di CM. Le dimensioni di questo "sottointervallo" dipendono dal CMTS. Il CM DEVE reinizializzare il proprio MAC dopo T4 secondi trascorsi senza ricevere un'opportunità di intervallo periodico. Il valore predefinito di T4 è 30 secondi.

T4 viene definito come "attesa per opportunità di scelta unicast". Questo è il tempo di attesa di un modem per ottenere un'opportunità di trasmissione dedicata dal CMTS. Il valore è definito come minimo 30 secondi e massimo 35 secondi per SP-RFIv1.1-I03-991105.

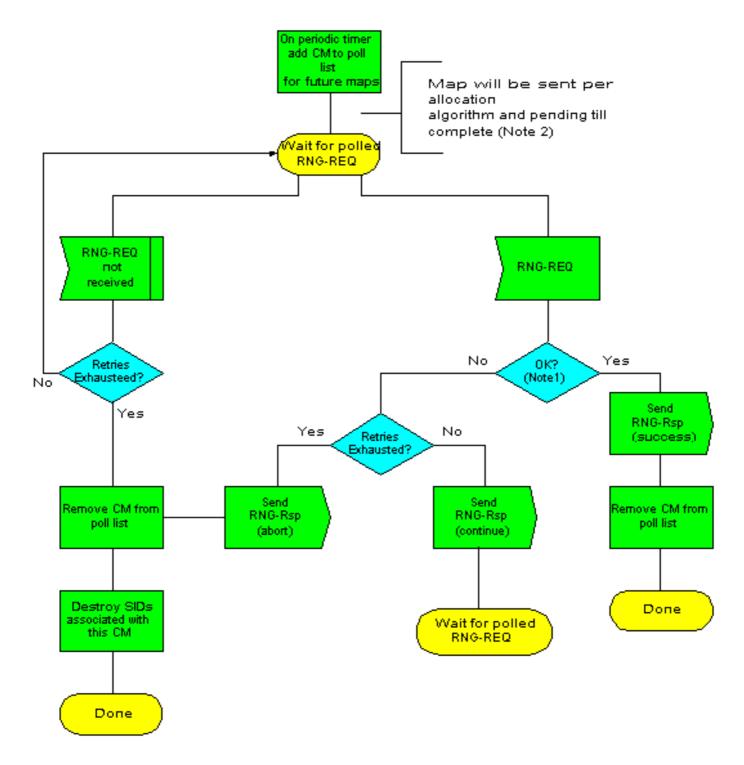
Note 1: Measures ranging request is within the tolerance limits of the CMTS for power and tra equalisation (if supported)

Note 2: RNG-REQ pending-till-complete was non zero. The CMTS SHOULD hold off the static maintenance opportunity accordingly unless needed. For example to adjust the CM's power lift opportunities are offered prior to the pending-till-complete expiry, the "OK" test which follow receipt of a RNG-RSP MUST NOT judge the CM's transmit equalisation until pending-till-com expires.

Il CMTS tenterà di eseguire nuovamente il polling del CM fino a quando non riceve una risposta o fino a quando il numero di tentativi (il valore predefinito è sedici) non è esaurito. In quel momento il CM viene rimosso dall'elenco di polling e considerato offline.
