# Risoluzione dei problemi di connettività tra il server OAMP CVP e il server di chiamata CVP

In questo documento viene descritto come risolvere i problemi di connettività tra il server Operation Console (OAMP) Cisco Voice Portal (CVP) e il server di chiamata CVP.

Contributo di Mingze Yan, Cisco TAC Engineer.

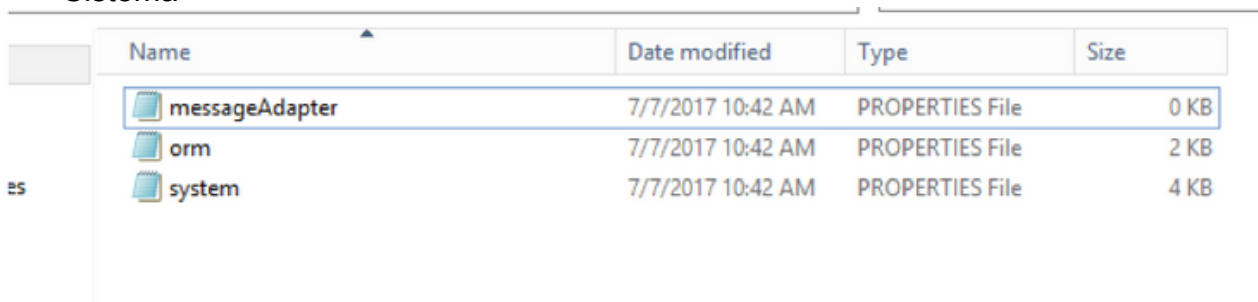
Dopo l'eliminazione del server di chiamata CVP da OAMP, vengono modificati tre file:

- adattatore messaggi
- Orma
- Sistema

- il file messageAdaptor è vuoto
- Orm aggiunge questa riga **orm.controller.adapterName =**
- Il file di sistema aggiunge questa riga **MessagingLayer.adapterName =**

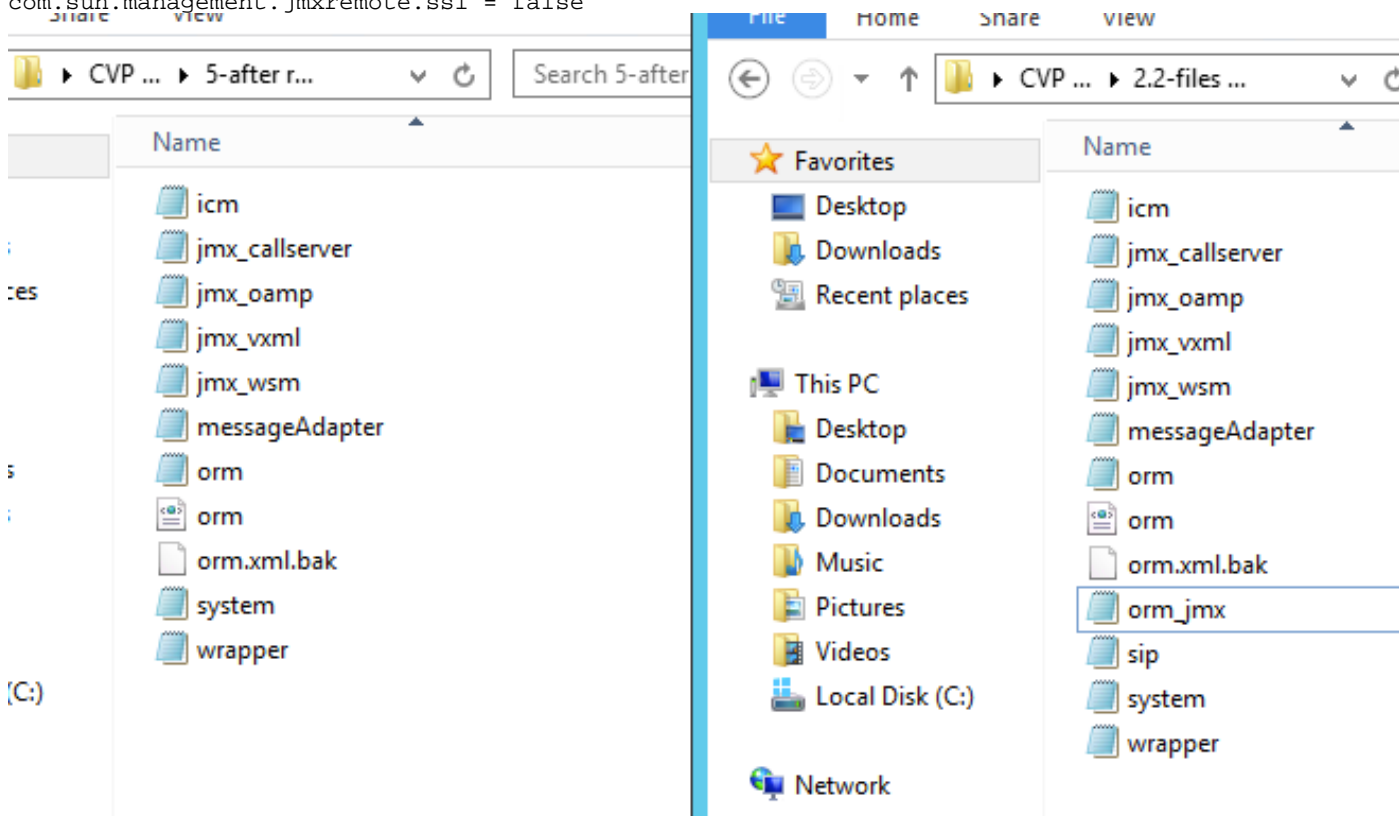
I file aggiornati sono quasi identici alla prima distribuzione, ad eccezione del file **orm\_jmx**.

Quindi, la re-immagine elimina le informazioni sul bus messaggi, il che fa sì che OAMP non possa aggiornare il server di chiamata CVP. È pertanto necessario eliminare il server di chiamata per

consentire al server di chiamata di accettare una nuova allocazione del bus di messaggi.
