Risoluzione dei problemi relativi ai messaggi di errore Duplica indirizzo IP 0.0.0.0

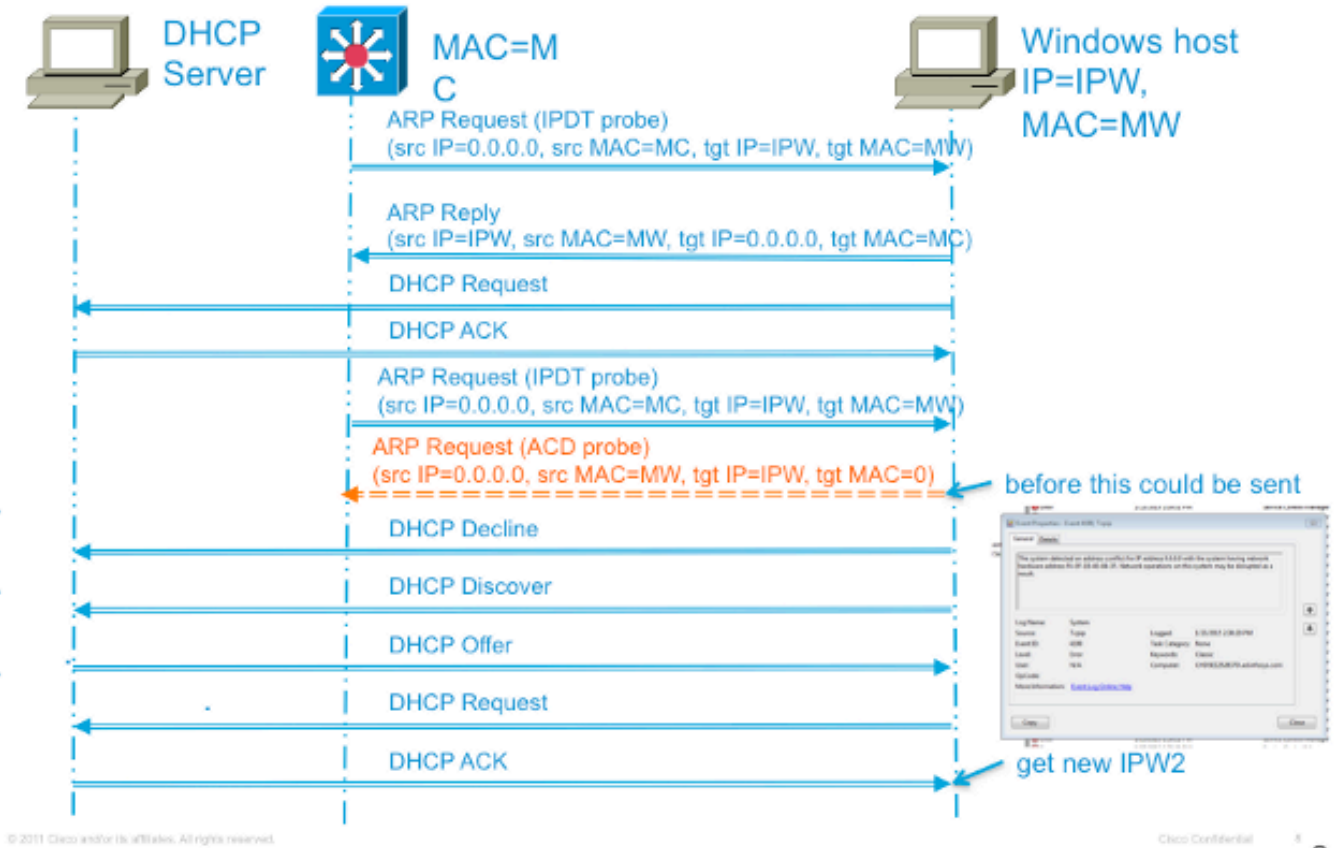
Failing Sequence Packet Flow

Se lo switch invia una sonda ARP per il client mentre il PC con sistema operativo Microsoft Windows è nella fase di rilevamento dell'indirizzo duplicato, la sonda viene rilevata come indirizzo IP duplicato e viene visualizzato un messaggio che informa che è stato trovato un indirizzo IP duplicato sulla rete per 0.0.0.0. Il PC non ottiene un indirizzo IP e l'utente deve rilasciare/rinnovare manualmente l'indirizzo, disconnettersi e riconnettersi alla rete o riavviare il PC per ottenere l'accesso alla rete.

Questo è un esempio della sequenza di pacchetti con errori:

- Il metodo più efficace per prevenire questo problema è configurare lo switch in modo che invii una sonda ARP non conforme alla RFC per originare la sonda dall'interfaccia virtuale dello switch (SVI) nella VLAN in cui risiede il PC. Se è stata configurata una SVI per la VLAN (Virtual Local Area Network) e si utilizza uno dei due comandi successivi, l'indirizzo IP del mittente nelle sonde IPDT (IP Device Tracking) non è mai 0.0.0.0. Pertanto, è sicuro che l'errore relativo all'indirizzo IP duplicato non si verifichi.

- L'alternativa principale non SVI utilizzata per risolvere il problema è ritardare la sonda dallo switch in modo che Microsoft Windows abbia il tempo di completare il rilevamento dell'indirizzo IP duplicato. Questa soluzione può essere usata solo sulle porte di accesso e negli scenari con collegamento attivo. Immettere questo comando per ritardare la sonda:
