Problema di mancata corrispondenza MTU in IS-IS

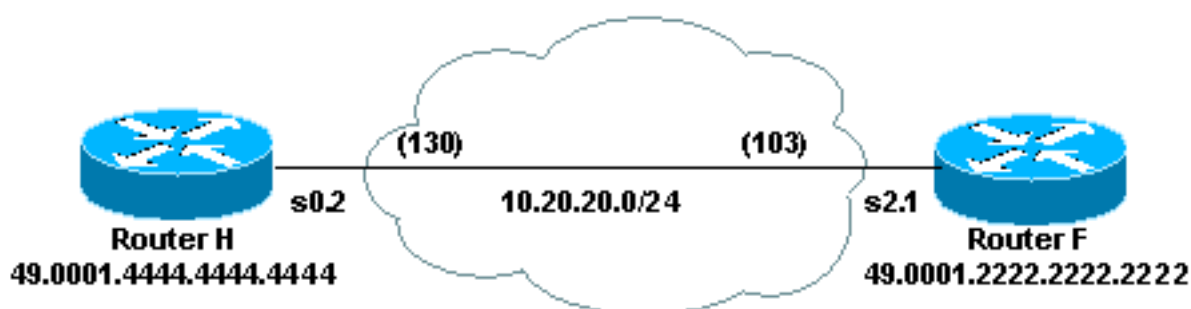
Di seguito sono riportati il diagramma di rete e le configurazioni utilizzate per descrivere il problema:

Il router H non riceve gli helper dal router F in quanto i IH vengono aggiunti alla MTU completa del collegamento, mentre gli helper ES non vengono aggiunti alla MTU completa. Questo accade perché il router F ritiene che l'MTU sia 2000 e invia un messaggio di benvenuto da 2000 byte, che viene ignorato dal router H.

La soluzione è verificare che entrambi i lati di un collegamento abbiano la stessa MTU. A tale scopo, è possibile utilizzare il comando **mtu**, come mostrato di seguito:
