Risoluzione dei problemi relativi ai primi vicini del percorso più breve aperto bloccati nello stato Exstart/Exchange

In questo documento viene descritto come risolvere i problemi relativi a situazioni in cui i router adiacenti Open Shortest Path First (OSPF) sono bloccati negli stati Exstart ed Exchange.

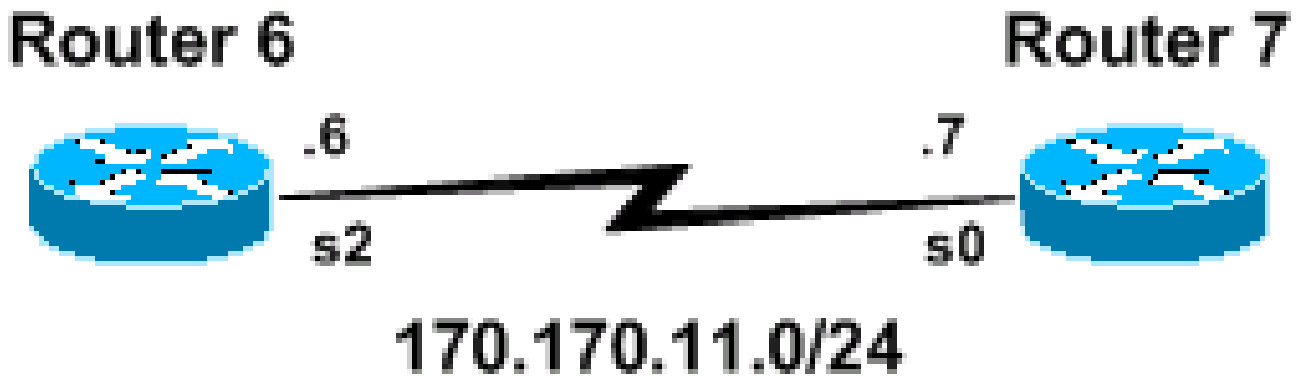
Router 6 e Router 7 per la connessione tramite Frame Relay

Il problema si verifica più frequentemente quando si tenta di eseguire OSPF tra un router Cisco e un altro router del fornitore. Il problema si verifica quando le impostazioni MTU (Maximum Transmission Unit) per *neighboring* le interfacce del router non corrispondono. Se il router con l'MTU più alta invia un pacchetto più grande di quello impostato sul router adiacente, il router adiacente

ignora il pacchetto. Quando si verifica questo problema, l'output del `show ip ospf neighbor` Il comando visualizza un output simile a quello illustrato nella figura.

Il router 6 e il router 7 in questa figura sono connessi tramite Frame Relay e il router 6 è stato configurato con 5 route statiche ridistribuite in OSPF. L'interfaccia seriale sul router 6 ha una MTU predefinita di 1500, mentre l'interfaccia seriale sul router 7 ha una MTU di 1450. Nella tabella viene mostrata la configurazione di ciascun router (vengono mostrate solo le informazioni di configurazione necessarie):

Il problema si verifica quando il router 6 invia un pacchetto DBD di dimensioni superiori a 1450 byte (MTU del router 7) nello stato Exchange. Utilizzare il `debug ip packet` e `debug ip ospf adj` dei comandi su ciascun router per verificare il processo di adiacenza OSPF man mano che si verifica. L'output dei passaggi da 1 a 14 del router 6 e 7 è:

Il router 7 non riceve mai un ACK dal router 6 perché il pacchetto DBD inviato dal router 7 è troppo grande per l'MTU del router 7. Il router 7 ritrasmette ripetutamente il pacchetto DBD.

Il passo 13 mostra che il router 6, come *subordinate*, adotta il numero di sequenza del router 7 e invia il secondo pacchetto DBD contenente le intestazioni delle LSA, con cui aumentano le dimensioni del pacchetto. Tuttavia, il router 7 non riceve mai questo pacchetto DBD perché è più grande dell'MTU del router 7.

Dopo il passaggio 13, il router 7 continua a trasmettere il pacchetto DBD iniziale al router 6, mentre il router 6 continua a inviare pacchetti DBD che rispettano il numero di sequenza principale. Questo loop continua all'infinito, impedendo a entrambi i router di uscire dallo stato *exstart/exchange*.

Poiché il problema è causato da MTU non corrispondenti, la soluzione è modificare l'MTU di uno dei router in modo che corrisponda all'MTU dell'altro router.

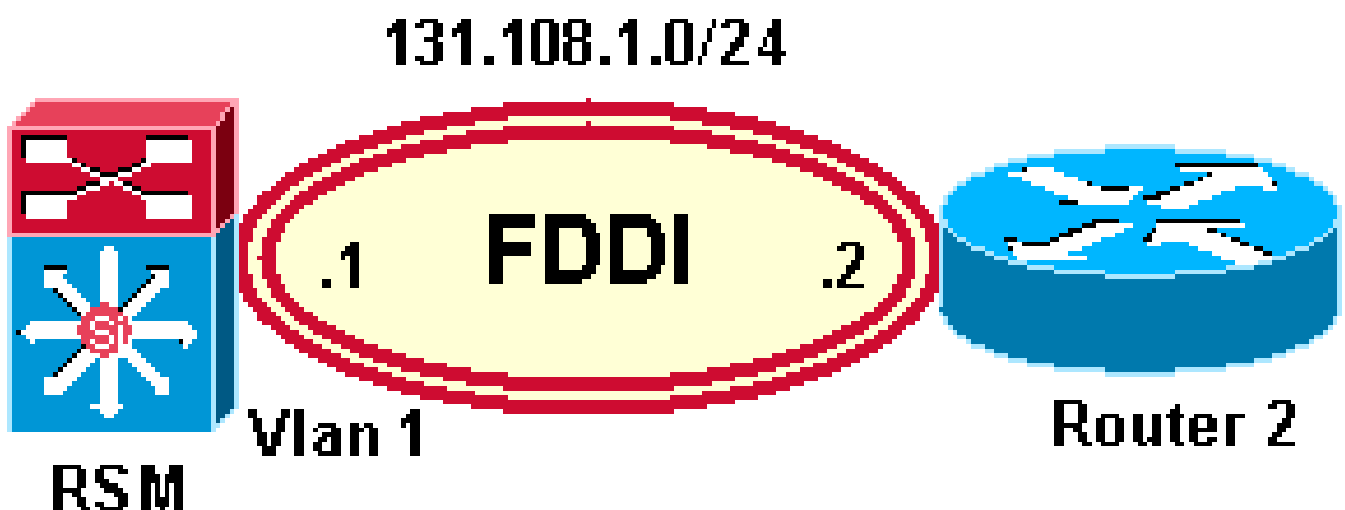
Nel software Cisco IOS versione 12.01(3), il comando di configurazione dell'interfaccia `ip ospf mtu-ignore` è stato introdotto anche per disattivare il rilevamento della mancata corrispondenza MTU. Tuttavia, questa operazione è necessaria solo in rare istanze, come mostrato nel diagramma:

Il diagramma precedente mostra una porta FDDI (Fibre Distributed Data Interface) su un Cisco Catalyst 5000 con un Route Switch Module (RSM) collegato a un'interfaccia FDDI sul router 2. La VLAN virtuale (VLAN) sull'RSM è un'interfaccia Ethernet virtuale con una MTU di 1500, mentre l'interfaccia FDDI sul router 2 ha una MTU di 4500. Quando si riceve un pacchetto sulla porta FDDI dello switch, il pacchetto viene inviato al backplane e la conversione/frammentazione da FDDI a Ethernet avviene all'interno dello switch stesso. Si tratta di un'installazione valida, ma con la funzione di rilevamento della mancata corrispondenza MTU, la adiacenza OSPF non viene formata tra il router e l'RSM. Poiché le MTU FDDI ed Ethernet sono diverse, questo comando `ip ospf mtu-ignore` è utile sull'interfaccia VLAN dell'RSM per arrestare il rilevamento OSPF di MTU non corrispondenti e formare l'adiacenza.
