Perché OSPF non forma l'adiacenza su un'interfaccia PRI, BRI o Dialer?

Questa nota tecnica spiega un problema con la formazione dell'adiacenza OSPF quando le interfacce dialer sono configurate come collegamenti point-to-point.

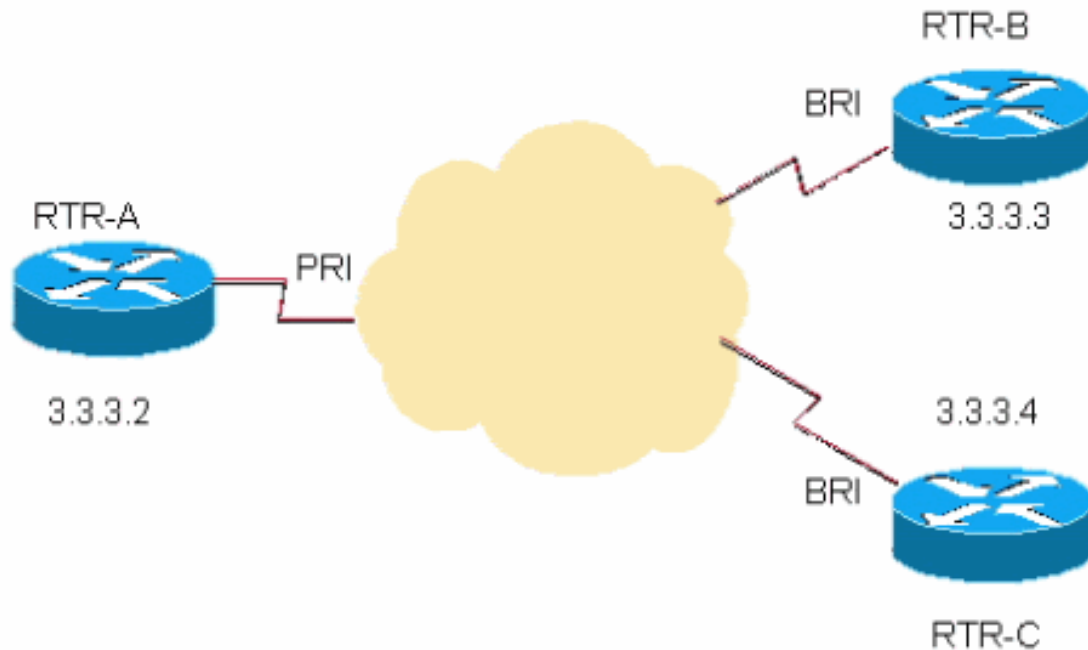
Il tipo di rete OSPF su PRI (Primary Rate Interface), BRI (Basic Rate Interface) e interfacce dialer è point-to-point, il che significa che un'interfaccia non può essere adiacente a più di un router adiacente. Un problema comune quando un'interfaccia PRI, BRI o dialer tenta di formare una adiacenza OSPF è che il router adiacente rimane bloccato nel processo exstart/exchange. Vediamo un esempio.

Utilizzando il comando **show ip ospf neighbors**, è possibile verificare che lo stato del router adiacente è bloccato in "EXSTART".

In base alla sezione 8.1 della [RFC 2328](#), l'interfaccia OSPF invia un pacchetto multicast per un tipo di rete point-to-point anche dopo che è stato raggiunto lo stato bidirezionale. Poiché RTR-A sta tentando di creare adiacenze sia con RTR-B che con RTR-C, RTR-B riceve pacchetti DBD destinati a RTR-C e RTR-C riceve pacchetti DBD destinati a RTR-B.

Per risolvere questo problema, modificare il tipo di rete su tutti i router in point-to-multipoint. Ciò modifica il comportamento di OSPF per l'invio di pacchetti unicast dopo lo stato a due vie. Ora RTR-B riceve solo i pacchetti destinati a se stesso e RTR-C riceve i pacchetti destinati a se stesso. Se si modifica il tipo di rete in questo modo, il router OSPF formerà un'adiacenza su un'interfaccia PRI, BRI o dialer.
