# Risoluzione dei problemi di loop/flap MAC sugli switch Cisco Catalyst

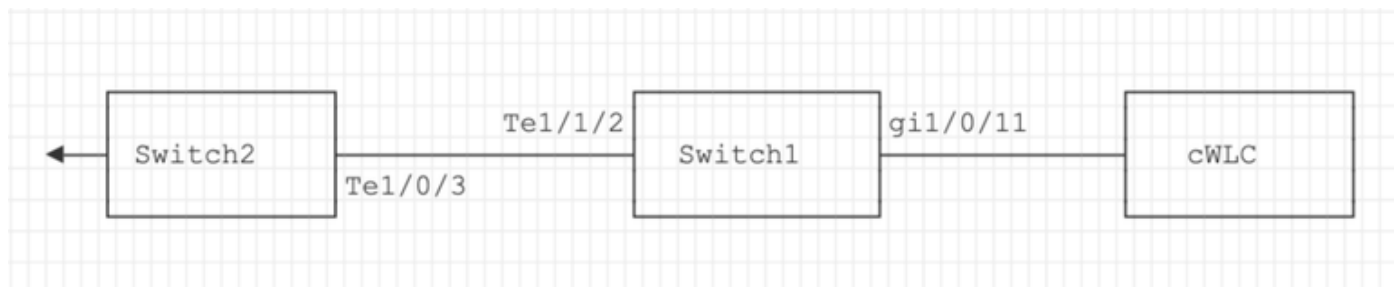
### Topologia

Il controller WLC sta riscontrando una perdita di connettività al gateway e le perdite di pacchetti impediscono agli AP di unirsi al controller.

Lo sfarfallio dell'indirizzo MAC è stato identificato sullo switch (switch 1) collegato al WLC.

È stato verificato che l'ID del protocollo VRRP (Virtual Router Redundancy Protocol) dello switch 2 e del WLC fossero gli stessi, con la conseguente generazione dello stesso MAC virtuale da parte del VRRP.

Il problema è stato risolto dopo la modifica dell'istanza VRRP sul WLC, che causava un MAC duplicato sullo switch con una perdita di connettività al gateway e perdite di pacchetti, impedendo agli AP di unirsi al controller.

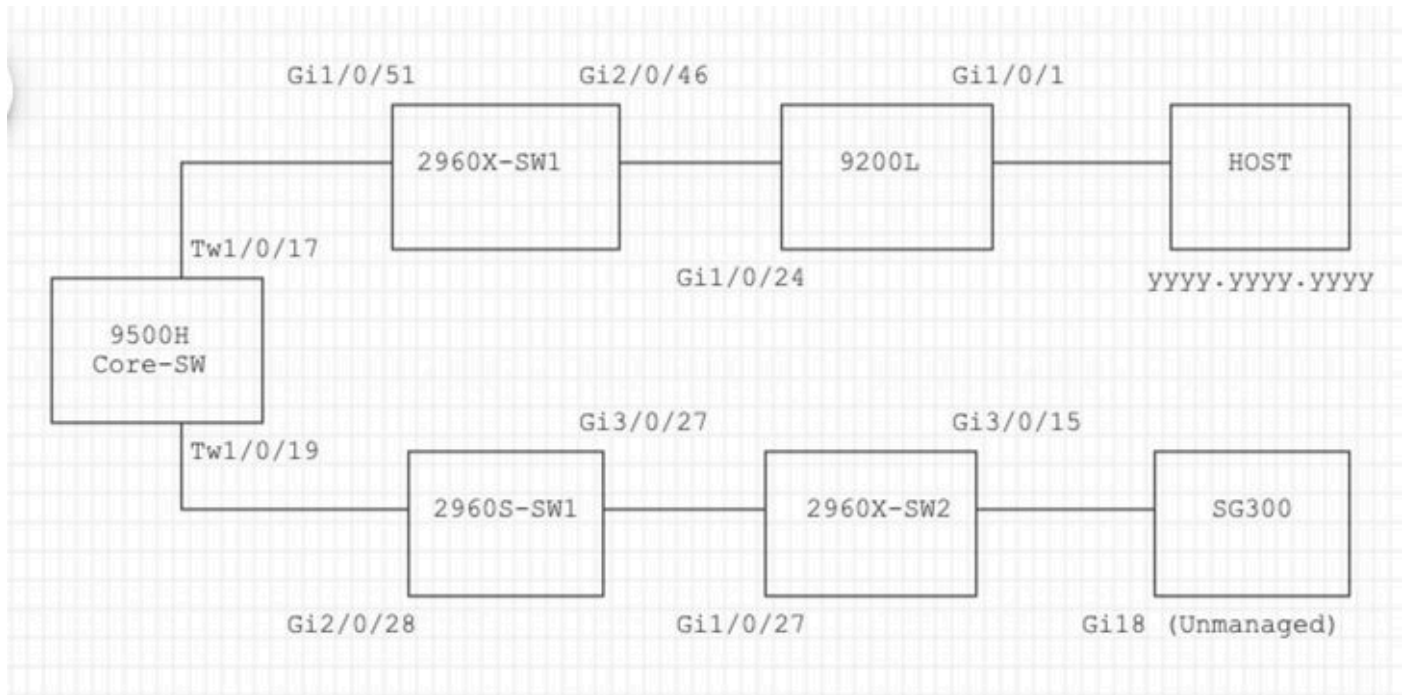
## Topologia

Alcuni dei server sono inaccessibili o hanno problemi di latenza/caduta significativi.

1. Si è verificato un flapping dell'indirizzo MAC osservato sullo switch Core.

Flash MAC rilevati a causa dello switch SG300 (non gestito) collegato alla rete.

Il problema di flapping dell'indirizzo MAC è stato risolto chiudendo la porta collegata allo switch non gestito SG300.
