Configurare la scheda serie ML per avvolgere l'anello del pacchetto resiliente durante il deterioramento del segnale

Questo documento descrive come configurare la scheda Cisco serie ML per avvolgere l'anello di pacchetti resiliente (RPR) quando il segnale è degradato.

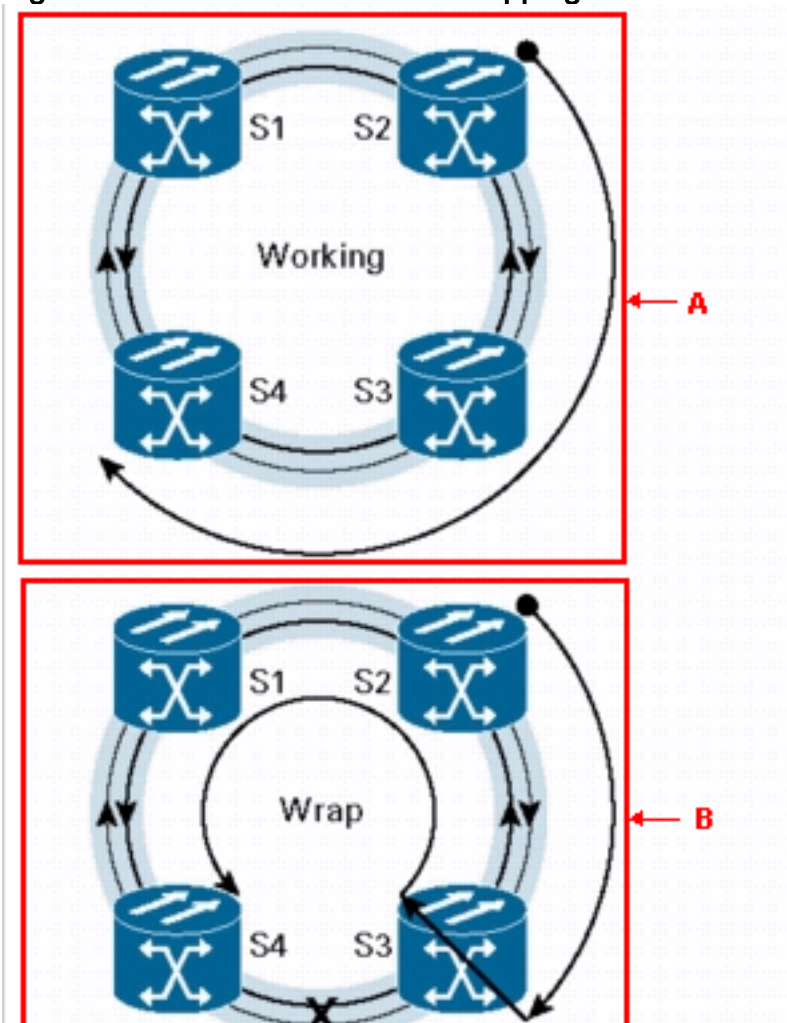
Figura 1 - Cisco serie ML RPR Wrapping

[La Figura 1](#) rappresenta un esempio di avvolgimento. Il traffico tra la S3 e la S4 attraversa due nodi in condizioni normali (vedere la freccia A nella [Figura 1](#)). Il percorso è S3 > S4. Un errore di collegamento tra S3 e S4 determina un ritorno a capo e il traffico da S3 a S4 attraversa quattro nodi, S3 > S2 > S1 > S4 (vedere la freccia B nella [Figura 1](#)).

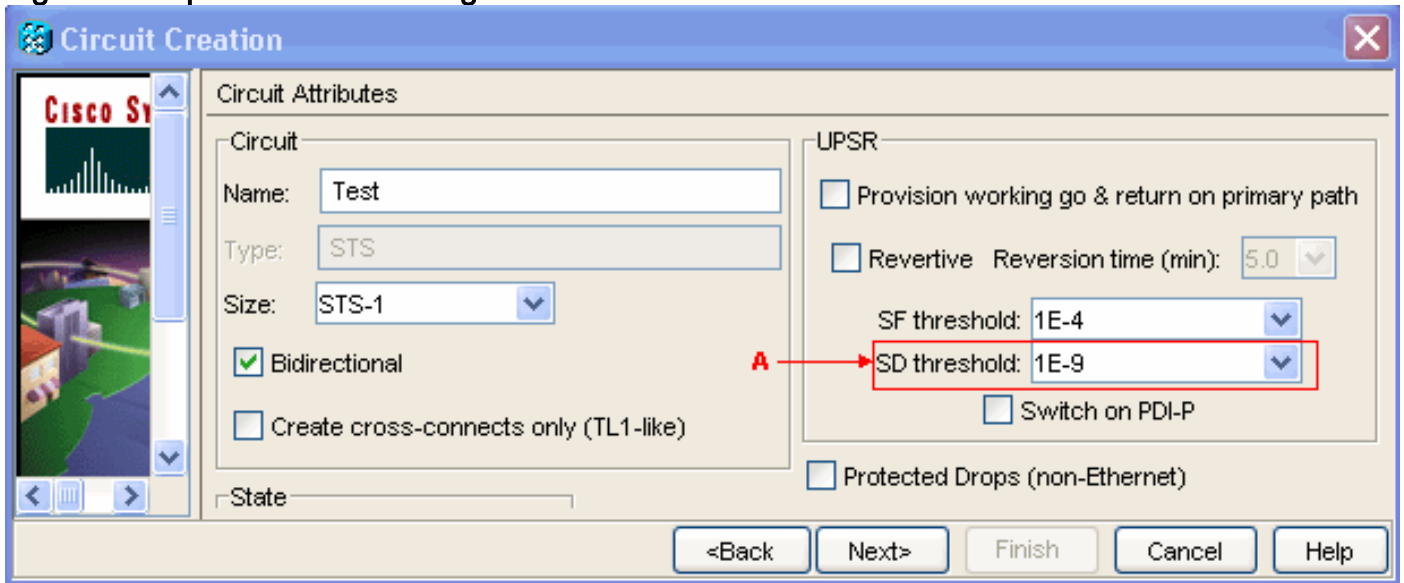
Figura 3 - Impostazione della soglia SD

È possibile impostare la soglia SD quando si crea un nuovo circuito (vedere la freccia A nella [Figura 3](#)).

I valori predefiniti per i difetti del trigger POS non includono ber_sd_b3. Dopo l'aggiunta di questo comando, l'RPR serie ML va a capo quando viene raggiunta la soglia SD.
