ASA 8.4(4): Configurazione NAT di alcune identità non consentita

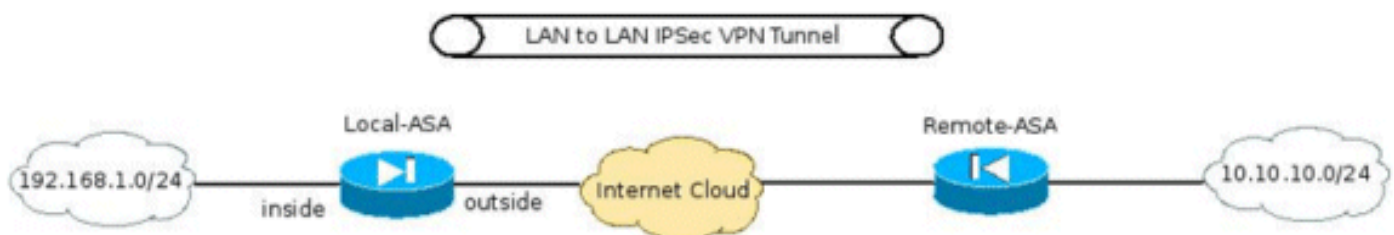
Ne è derivato un altro problema imprevisto. Ad esempio, considerare lo scenario in cui l'utente ha un tunnel VPN che termina sull'appliance ASA e vuole che la subnet "interna" sia in grado di comunicare con la subnet VPN remota.

Quando l'ASA è aggiornata alla versione 8.4(4) o successive, questo comando NAT non è presente nella configurazione di esecuzione dell'ASA e questo errore viene stampato sulla console dell'ASA:

```
ERROR: 192.168.1.0-192.168.1.255 overlaps with inside standby interface
 address
ERROR: NAT Policy is not downloaded
```

Di conseguenza, il traffico tra le subnet 192.168.1.0/24 e 10.10.10.0/24 non passerà più attraverso il tunnel VPN.

- Rendere il comando NAT il più specifico possibile prima di eseguire l'aggiornamento a 8.4(4) in modo che l'interfaccia mappata non sia "any" (qualsiasi). Ad esempio, il comando NAT sopra riportato può essere modificato nell'interfaccia tramite la quale è possibile raggiungere la subnet VPN remota (denominata "external" nello scenario precedente):

```
nat (inside,outside) source static obj-192.168.1.0 obj-192.168.1.0 destination
 static obj-10.10.10.0 obj-10.10.10.0
```

- Se la soluzione precedente non è disponibile, attenersi alla seguente procedura: Se l'appliance ASA è in esecuzione versione 8.4(4) o successive, rimuovere l'indirizzo IP di standby assegnato all'interfaccia. Applicare il comando NAT. Riapplicare l'indirizzo IP di standby sull'interfaccia. Ad esempio:

```
ciscoasa(config)# interface Ethernet0/0
ciscoasa(config-if)# ip address 192.168.1.1 255.255.255.0
ciscoasa(config-if)# exit
ciscoasa(config)# nat (inside,any) 1 source static obj-192.168.1.0
 obj-192.168.1.0 destination static obj-10.10.10.0 obj-10.10.10.0
ciscoasa(config)# interface Ethernet0/0
ciscoasa(config-if)# ip address 192.168.1.1 255.255.255.0 standby 192.168.1.2
```
