Risoluzione dei problemi comuni durante la migrazione della serie 6200 alla serie 6454 Fabric Interconnect

In questo documento vengono fornite informazioni per la risoluzione dei problemi relativi alla migrazione di FI serie 6200 a 6400.

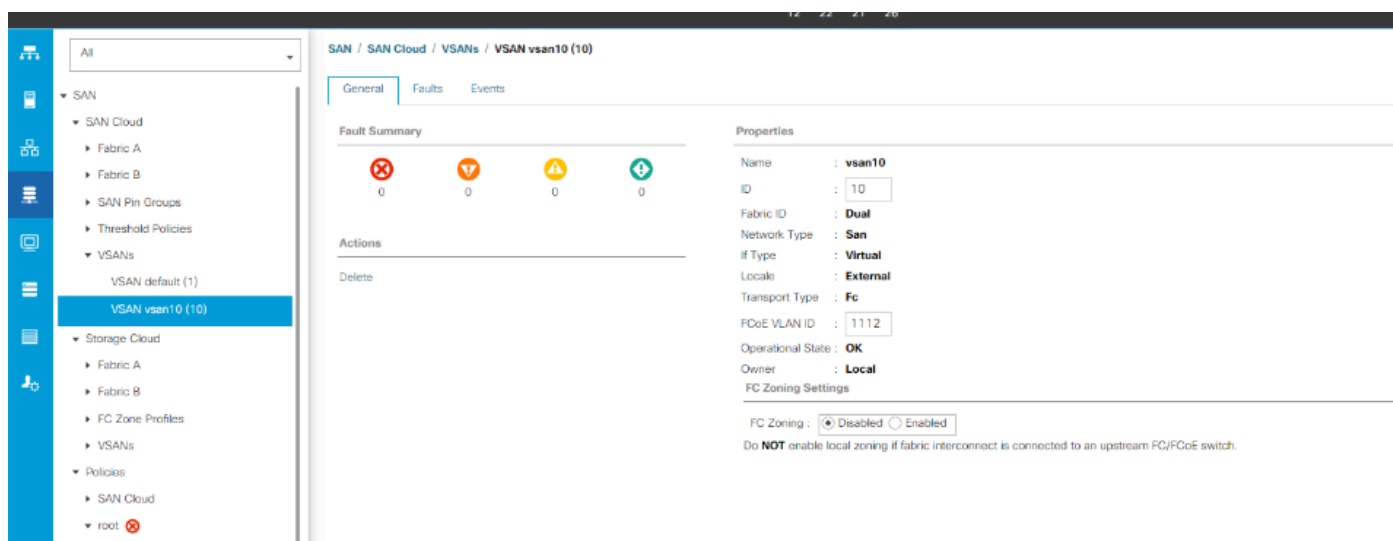
Controllare l'ID VLAN FCOE impostato per la VSAN configurata sulle interfacce FC. Se rientrano nell'intervallo della VLAN riservata, le porte non verranno visualizzate.

- Usare l'ID VLAN all'esterno dell'intervallo di VLAN riservato.
- Modificare la VLAN riservata tramite la CLI o l'interfaccia utente grafica (la modifica della VLAN riservata richiede un ricaricamento della Cisco UCS serie 6400 Fabric Interconnect per rendere effettivi i nuovi valori). Consultare la guida di rete per eseguire la modifica.
