Risoluzione dei problemi relativi allo switch ACI a doppio ruolo e alla scheda Intel VIC

In questo documento viene descritto l'utilizzo di switch a doppio ruolo nella struttura ACI (Application Centric Infrastructure) e l'utilizzo di schede di interfaccia virtuale (VIC, Virtual Interface Card) Intel.

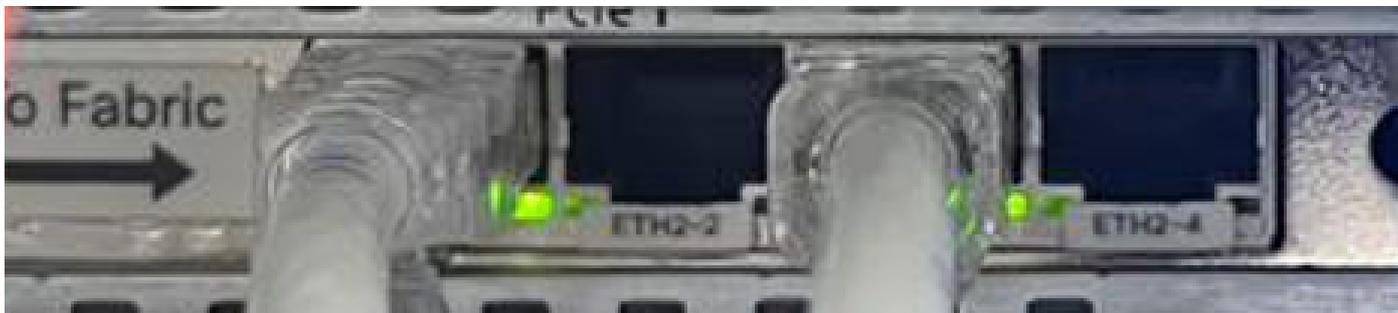
È stato segnalato che le connessioni dei cavi fisici sono state effettuate sulle interfacce APIC eth2-1 ed eth2-3, ma nell'interfaccia grafica APIC è stato rilevato che le interfacce eth2-2 ed eth2-4 erano visualizzate. Comportamenti simili sono stati osservati per tutti e tre gli APIC del cluster.

eth2-1	1500	50:7C:6F:31:6F:C8	down
eth2-2	1500	50:7C:6F:31:6F:C8	up
eth2-3	1500	50:7C:6F:31:6F:C8	down
eth2-4	1500	50:7C:6F:31:6F:C8	up

L'utente utilizzava lo slot PCIe (Peripheral Component Interconnect Express) - interfaccia di rete APIC-PCI-E-IQ10GC Intel X710 quad port 10GBase-T, non le schede Cisco VIC.

Scheda di interfaccia di rete 10GBase-T a quattro porte Intel X710-T4, con lo schema di numerazione delle porte a partire dalla porta destra e con l'incremento verso la porta sinistra.

Alle porte vengono assegnati numeri da destra a sinistra nel modo seguente:

| eth2-4 | eth2-3 | eth2-2 | eth2-1 |

Tenendo presente questo schema di numerazione, APIC sta rilevando le porte corrette e visualizzando le porte sulla GUI come previsto.

- APIC-PCIE-IQ10GC o UCSC-PCIE-IQ10GC devono sempre essere installati nello slot PCIe 1 per APIC M3/L3.
- APIC-PCIE-IQ10GC o UCSC-PCIE-IQ10GC possono utilizzare qualsiasi porta o qualsiasi coppia di porte per connettersi a un nodo foglia.
- APIC-PCIE-IQ10GC o UCSC-PCIE-IQ10GC hanno la numerazione delle porte nell'ordine | eth2-4 | eth2-3 | eth2-2 | eth2-1 | e la numerazione sullo chassis non è valida.
- Dalla versione 4.2(5), la scheda di interfaccia di rete 10GBase UCSC-PCIE-IQ10GC Intel X710 a quattro porte è supportata per la connettività 10GBast-T ai nodi foglia Cisco ACI.
