# Risoluzione dei problemi di aggiornamento in Unity Connection 15 a causa di istruzioni della CPU AVX mancanti

Questo documento descrive come risolvere i problemi relativi all'errore generico dblinit-plugin sull'aggiornamento di Cisco Unity Connection da 15su2 a 15su4 nel Sottoscrittore.

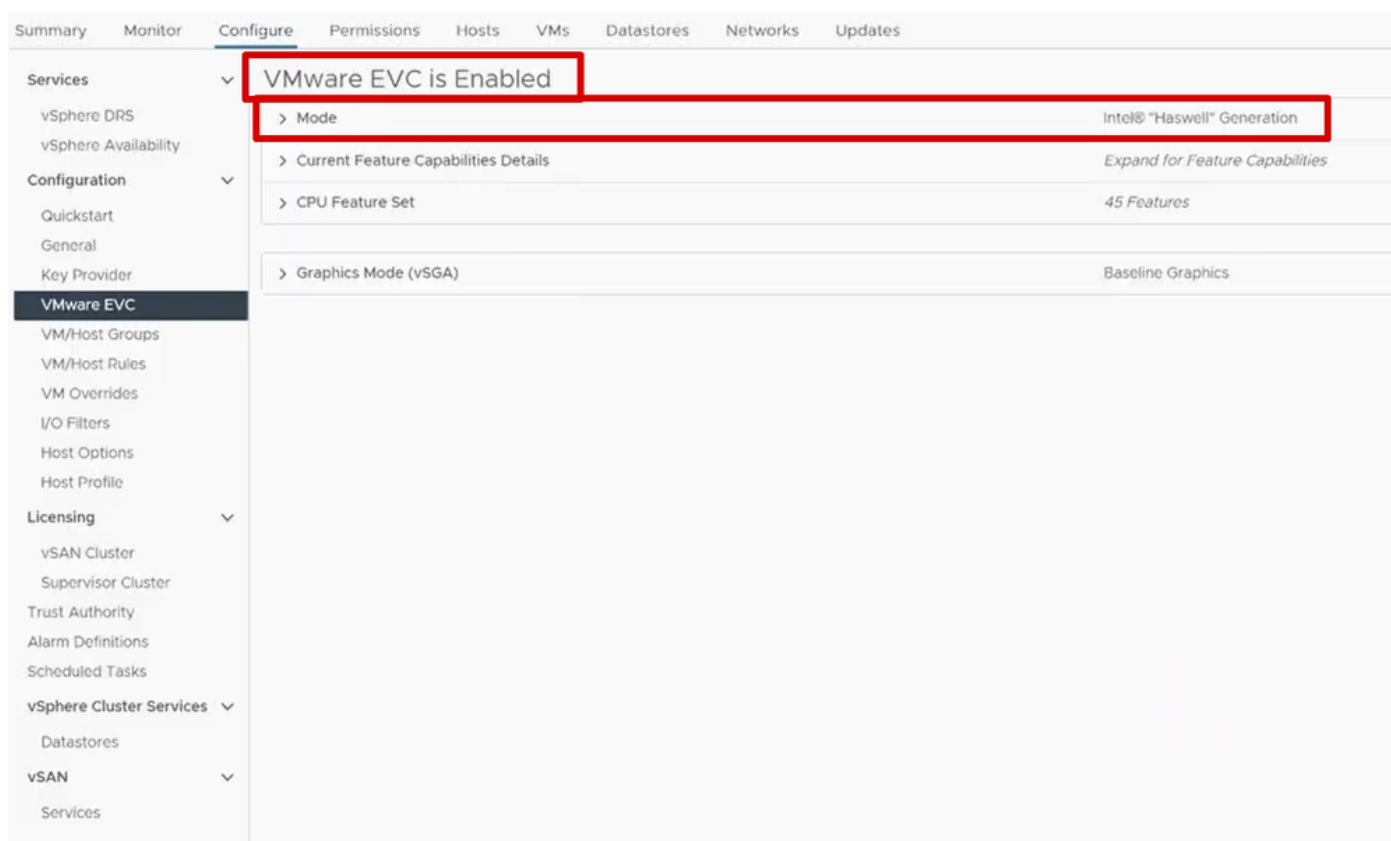
Verificare la modalità EVC. La generazione Intel "Westmere" e precedenti non supportano l'esposizione AVX. La modalità EVC deve essere impostata su una generazione che supporti AVX (Sandy Bridge o una più recente che dipende dalla generazione dell'hardware).

VMWare EVC è abilitato con la modalità Intel Haswell
