Correzione errore SIP 488 per fax T.38 ReINVITE rifiutato da Webex Calling

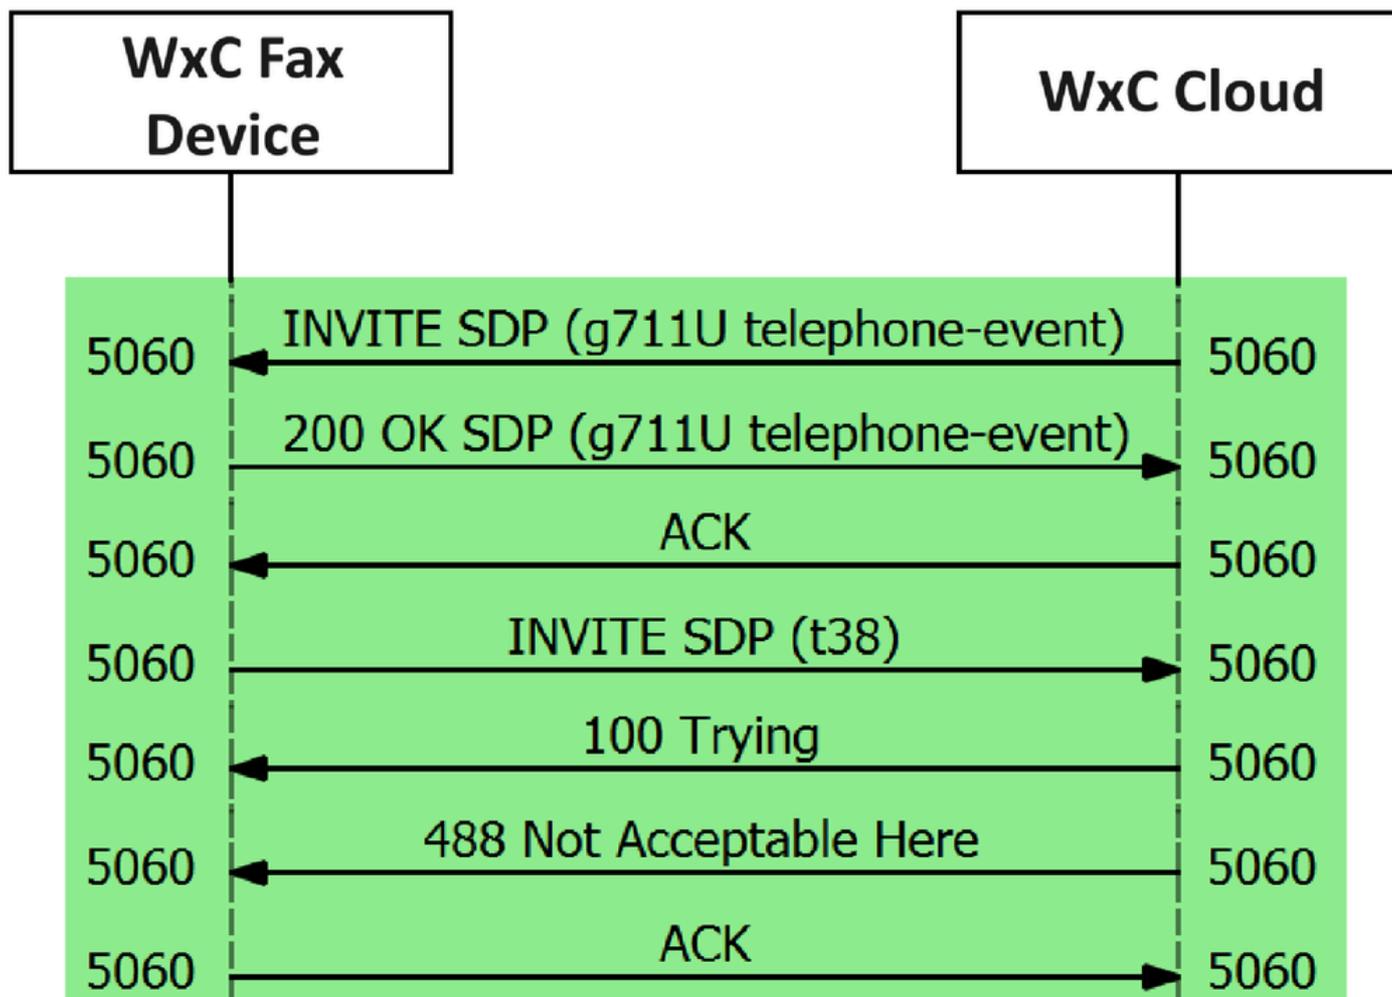
Flusso messaggi di chiamata

Le chiamate fax non funzionano perché il protocollo T.38 non è in fase di negoziazione tra il dispositivo fax e Webex Cloud. In questo scenario, c'è un 488 "Not Acceptable Here" generato da Webex Calling in risposta al Re-Invite per lo Switchover di negoziare la modalità T.38.
