Unified Communications Manager 7.x Messaggio di errore IP Phone - Registrazione rifiutata: Errore DBConfig

In questo documento viene descritto e risolto il problema relativo alla `registrazione rifiutata: Errore DBConfig` messaggio di errore. È possibile ricevere questo messaggio di errore quando il telefono IP si registra automaticamente in Cisco Unified Communications Manager (CM).

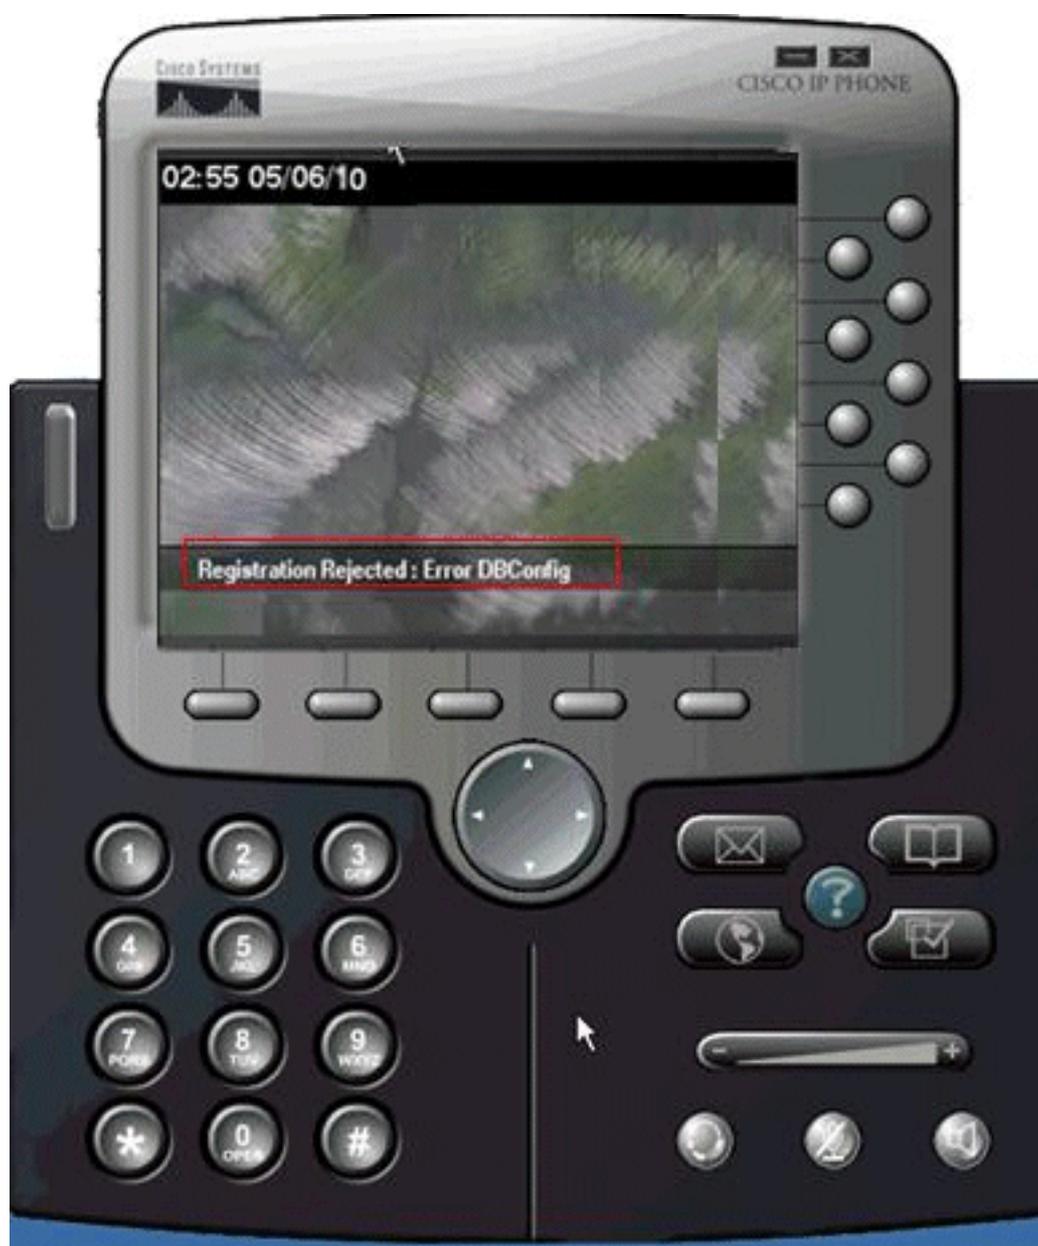
La registrazione automatica non riesce e visualizza il messaggio di errore `Registrazione rifiutata: Errore DBConfig` nella schermata del telefono, come mostrato di seguito:

Per risolvere il problema, effettuare le seguenti operazioni:

1. Nella pagina **Cisco Unified CM Administration** (Amministrazione Cisco Unified CM), selezionare **System > Cisco Unified CM** (Sistema > Cisco Unified CM).
2. Fare clic sull'indirizzo IP di Cisco Unified CM per cui si desidera abilitare la registrazione automatica. Viene visualizzata una nuova finestra:

3. Per abilitare la registrazione automatica, deselegionare la casella di controllo **Registrazione automatica disabilitata** in **Cisco Unified Communications Manager**.
4. Selezionare il gruppo Cisco Unified CM corrispondente, in genere il gruppo **Default**, e verificare che sia selezionata la casella di controllo **Registrazione automatica gruppo Cisco Unified CM**. Nella pagina **Cisco Unified CM Administration** (Amministrazione Cisco Unified CM), selezionare **System > Cisco Unified CM Group** (Sistema > Gruppo Cisco Unified CM). Fare clic su **Trova**. Verrà visualizzato un gruppo Cisco Unified CM elencato come **predefinito**. Quando si fa clic su di essa, viene visualizzata la seguente pagina:

Verificare che la casella di controllo **Registrazione automatica gruppo Cisco Unified Communications Manager** sia selezionata.

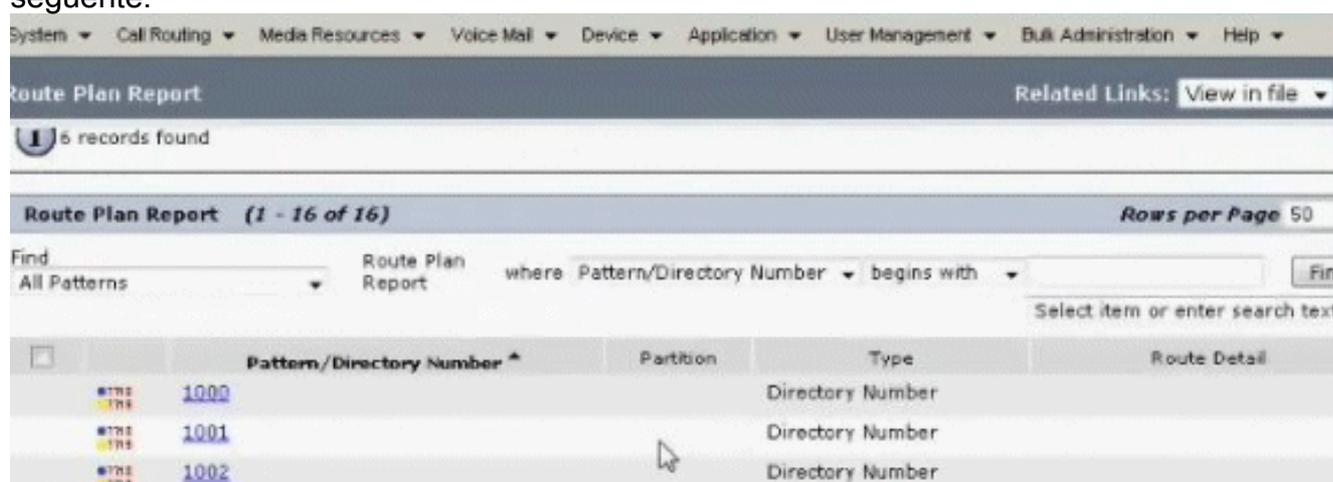
3. Controllare eventuali DN non assegnati. Se ce ne sono, eliminare quelle estensioni o altrimenti l'intervallo assegnato sarà esaurito e i telefoni non potranno registrarsi.

Se il problema persiste anche dopo aver verificato che la registrazione automatica sia abilitata sia per Cisco Unified CM Group che per il server, è necessario passare al report del piano di instradamento del server di pubblicazione ed eliminare i numeri di directory (DN) non assegnati. Attenersi alla procedura seguente:
