解決して下さい」をインストールされない 8821 IP Phone ディスプレイ「MIC

概要

この資料は問題 [CSCvc65418](#) によって引き起こされる画面で」をインストールされないエラーメッセージ「MIC 表示するとき Cisco ワイヤレス 8821 IP Phone を解決するためにガイドラインを提供したものです。

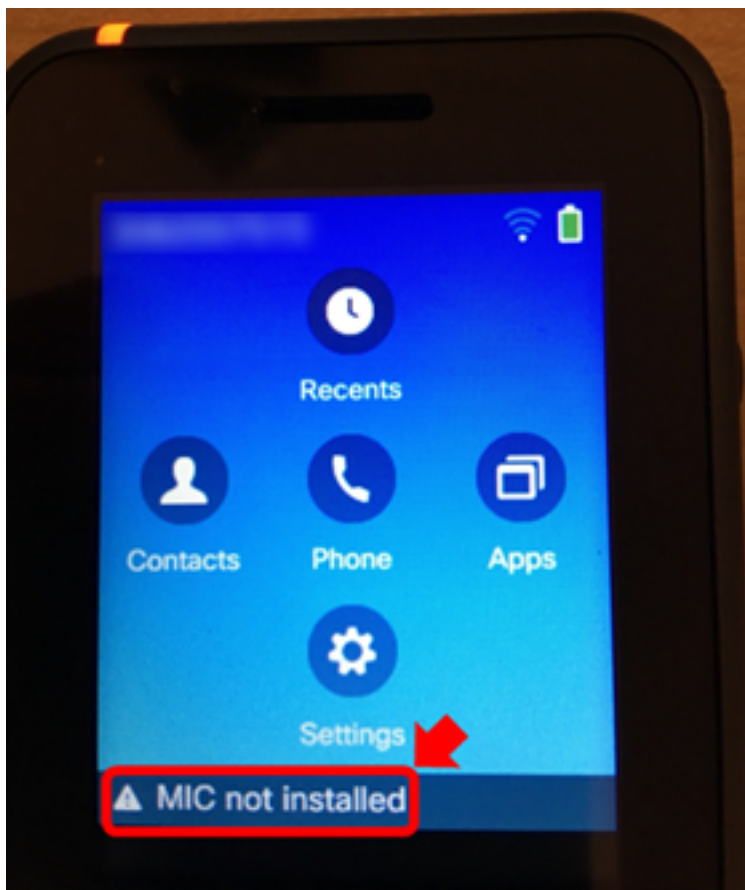
電話が画面の「MIC インストール済み」エラーメッセージを表示することを確認して下さい:
