# 解決する 8821 IP Phone ディスプレイ「MIC インストール済み」エラーを-解決して下さい

この資料は [CSCve44412](#) の修正を通して解決された問題 [CSCvc65418](#) によって引き起こされる画面で「をインストールされないエラーメッセージ「MIC 表示するとき Ciscoワイヤレス 8821 IP Phone を解決するためにガイドラインを記述したものです。

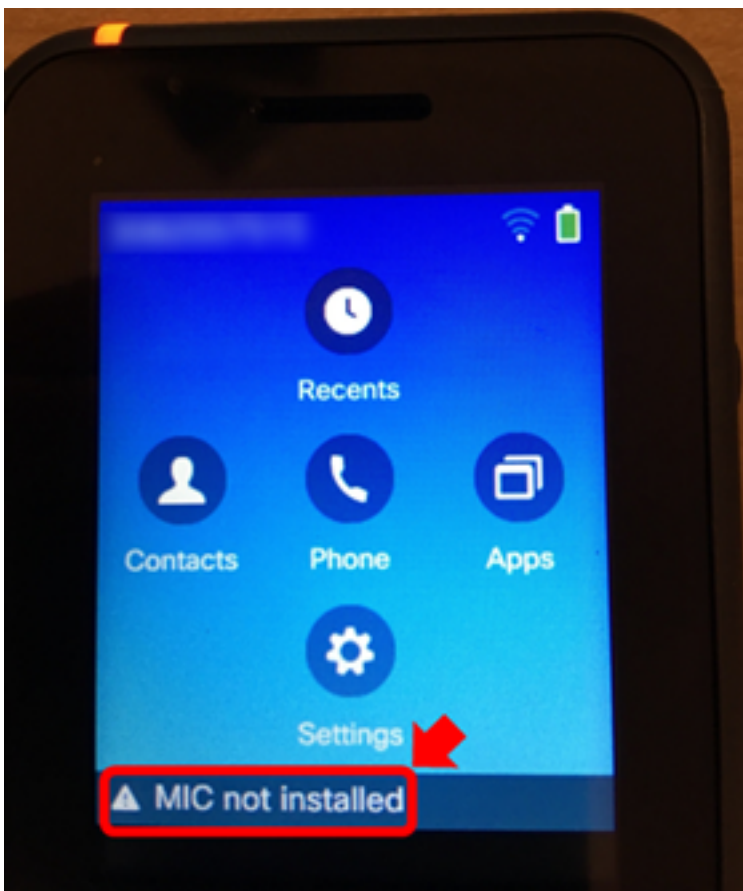
電話がイメージに示すように画面の「MIC インストール済み」エラーメッセージを表示することを確認して下さい:

ワイヤレス認証が SCEP のために必要とされなくて、MIC はの使用のローカルで固有の証明書 (LSC) とプロキシ 機能 (CAPF) CUCM 認証局 (CA) 取り替えることができます従って電話は正常に動作します。エラーメッセージが確認されたら [インストールし](#)、もう一度テストして下さい [LSC を電話で](#)。MIC がないにもかかわらず LSC がインストールに成功されることができるよう [にヌルストリングまたは認証モードに認証文字列によって選択されます確認して下さい](#)。

問題がこのバージョンから前に解決されたので、11.0(3)SR3.2 にすべての Cisco を 8821 台の電話またはより高くできるだけ早くアップグレードして下さい。既にこのエラーメッセージを表示する デバイスに関しては、アップグレードは MIC を回復しません。 [CSCvc65418](#) のための修正が含まれているコードは ( [CSCve44412](#) の修正を通して解決される ) 初めの MIC の消失を防ぎます。
