JTAPI エラーに関連した CAD および Finesse デスクトップ ログインの問題のトラブルシューティング

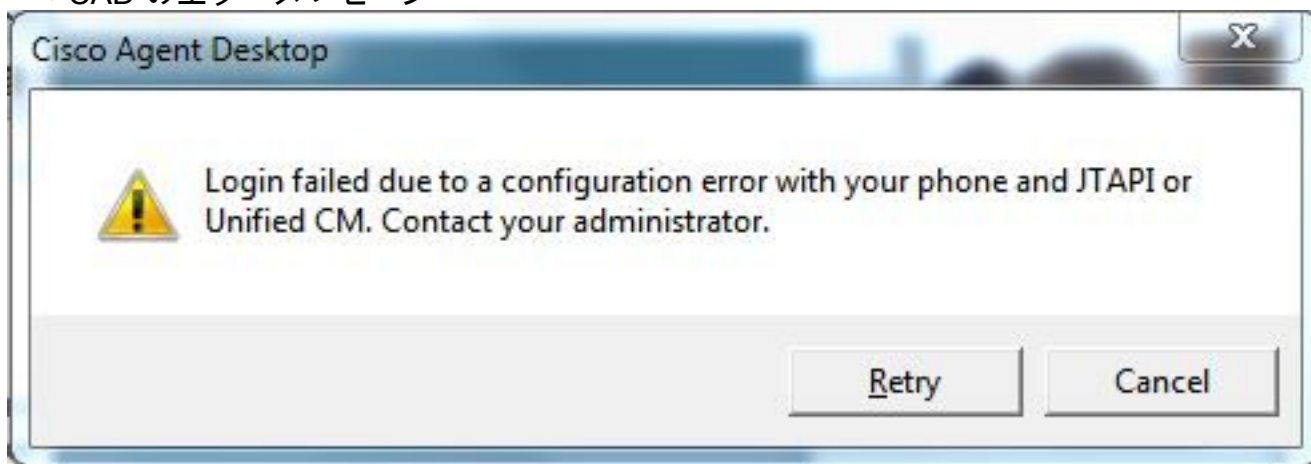
- CAD のエラーメッセージ

Cisco Agent Desktop (CAD) および Finesse にログイン するとき見られるエラーメッセージはこれらのイメージに示すようにあります。

これらは CAD/Finesse のデスクトップ ログオンの間に見つけれ、これのための複数の原因のもっとも一般的なエラーです。
