概要

この資料はデスクトップ ログオンが Java Telephony API (JTAPI) 問題が理由で失敗するとき考えられる原因および解決を記述したものです。

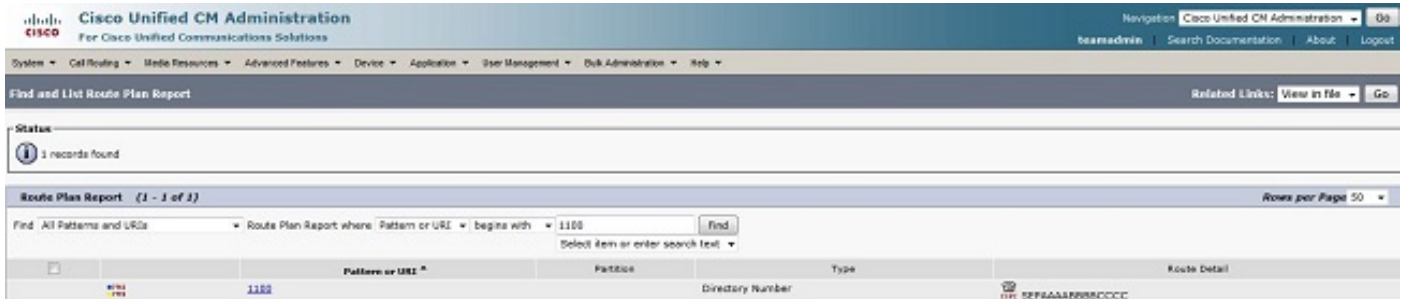
IPCC 拡張は共用ラインではないはずです。

行く呼ルーティング > Route Plan レポートによって CUCM でチェックできます。IPCC 拡張がユニークであることを確かめて下さい。下記のイメージが表示されないで下さいそこに DN の他の例べきです。

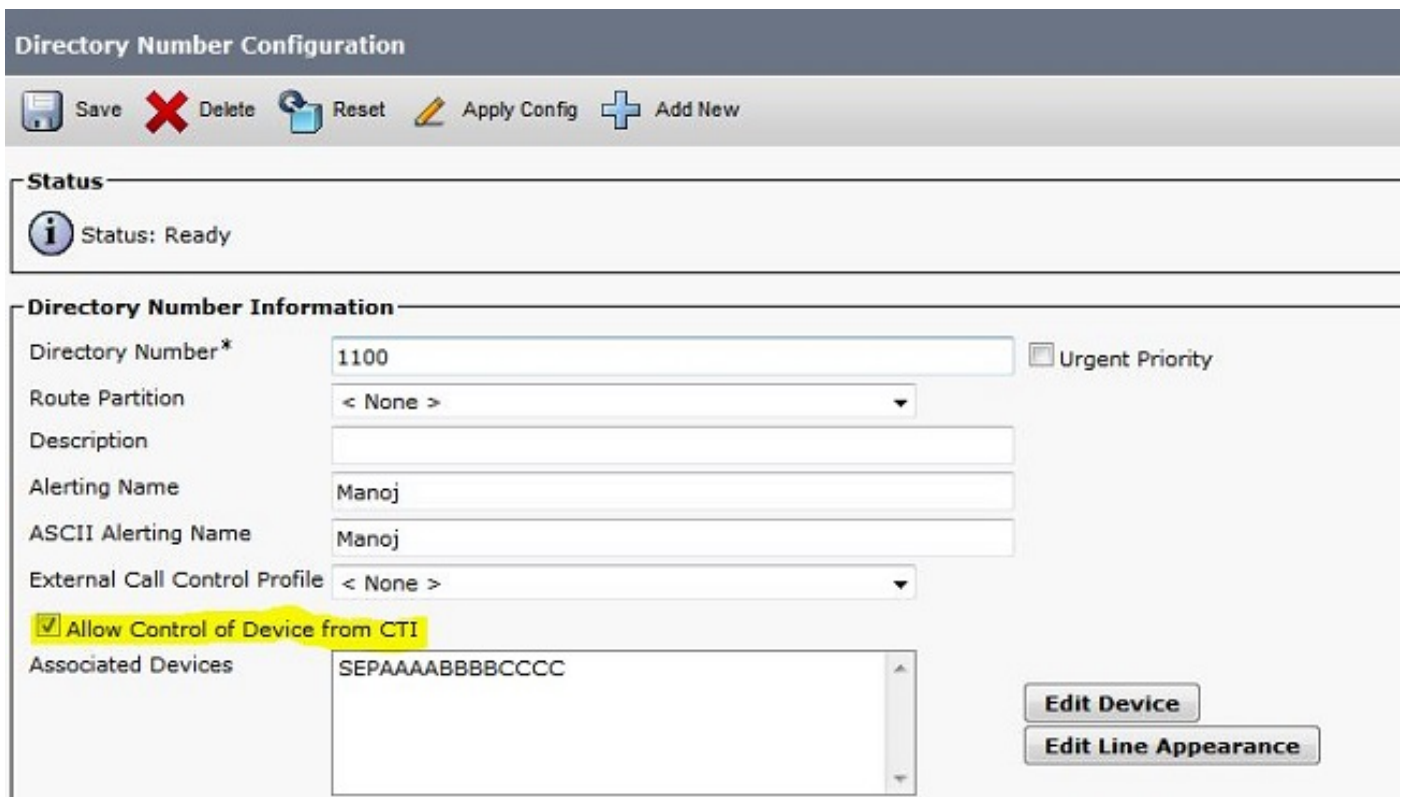
CTI チェックボックスからのデバイスの割り当てコントロールがこの imache に示すように IPCC 拡張、電話とエンドユーザでチェックされるようにして下さい。それが既に準である場合、そのチェックを外し、チェックすることを試みて下さい。
