CVP OAMP サーバおよび CVP コール サーバ間の接続上の問題を解決して下さい

この資料に CVP コール サーバで Cisco 音声門脈 (CVP) オペレーション コンソール (OAMP) サーバ間の接続上の問題を解決する方法を記述されています。

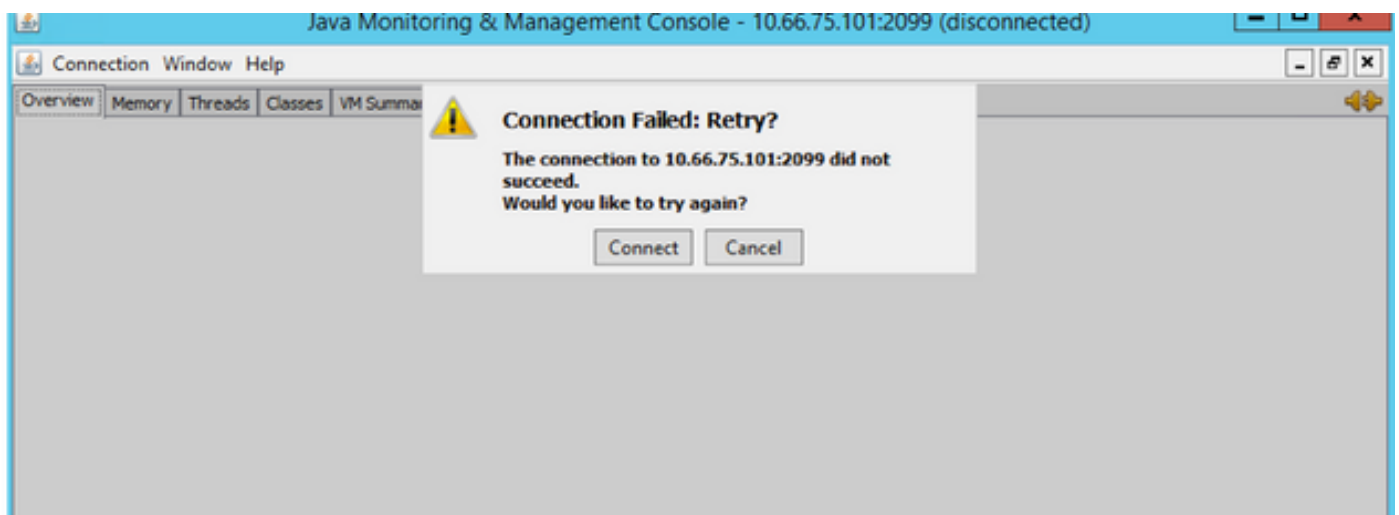
ポート 1042 がブロックされるときエラーメッセージはここにあります:

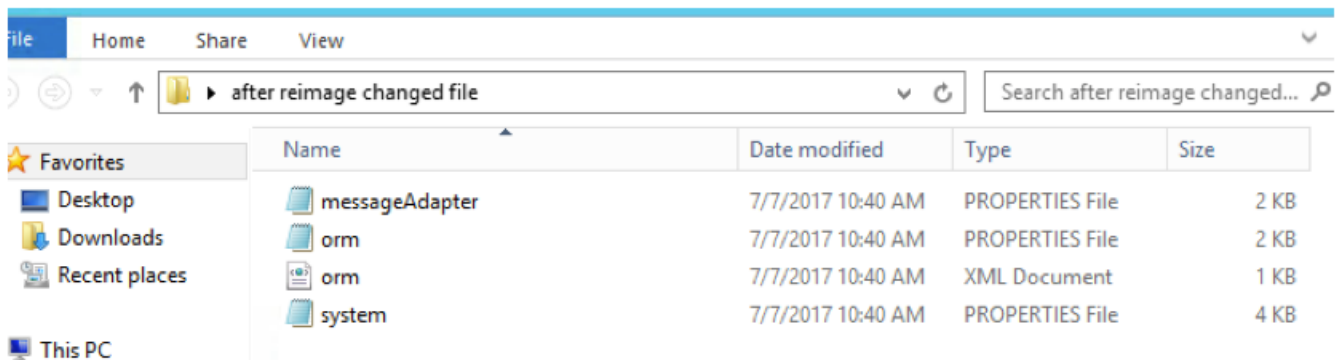
プロセスをイメージ変更した後、4つのファイルは変更されます:

- 前のセクションに追加された messageAdapter.properties では、プラグインは削除されます
 - orm.properties では、orm.controller.adapterName =CVPCTL3 は**取除かれます**
 - orm.xml では、前のセクションに追加されるすべてのサブシステムは削除されます
 - system.properties では、サブシステムは前のセクションに削除されます追加されました
- および OAMP ページからの配備『SAVE』をクリックする場合、CVP コール サーバはメッセージバス ID と使用中の OAMP がまだコール サーバと通信するが、コール サーバにそのようなメッセージバス 情報がないので、更新済ではないです。

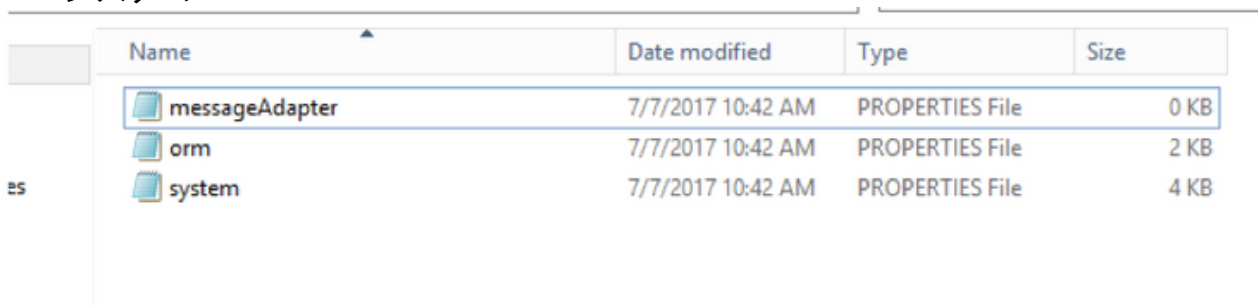
OAMP からの CVP コール サーバ 削除が、3つのファイル変更された後:

- messageAdaptor ファイルは空です
- Orm はこの行を `orm.controller.adapterName =` 追加します
- システム ファイルはこの行を `MessagingLayer.adapterName =` 追加します

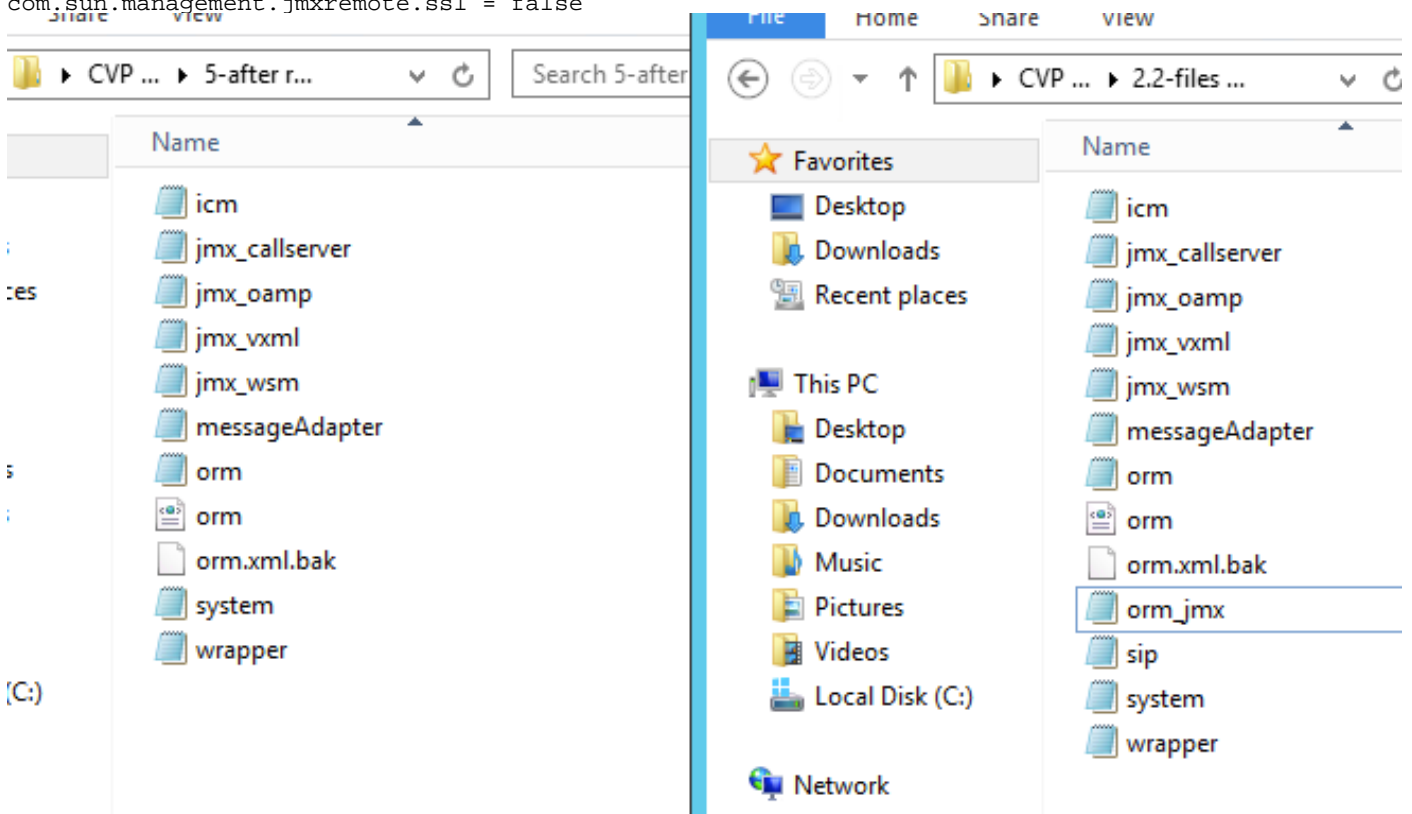
更新されたファイルはファイル `orm_jmx` を除いて初めて配備とほとんど同じ、です。

このように、削除メッセージ バス 情報をイメージ変更して下さい、OAMP を CVP コール サー

バをアップデートできない引き起こす。従ってコール サーバが新しいメッセージ バス アロケーションを受け入れるように、コール サーバは削除する必要があります。
