# CVP OAMP サーバおよび CVP コール サーバ間の接続上の問題を解決して下さい

この資料に CVP コール サーバで Cisco 音声門脈 ( CVP ) オペレーション コンソール ( OAMP ) サーバ間の接続上の問題を解決する方法を記述されています。

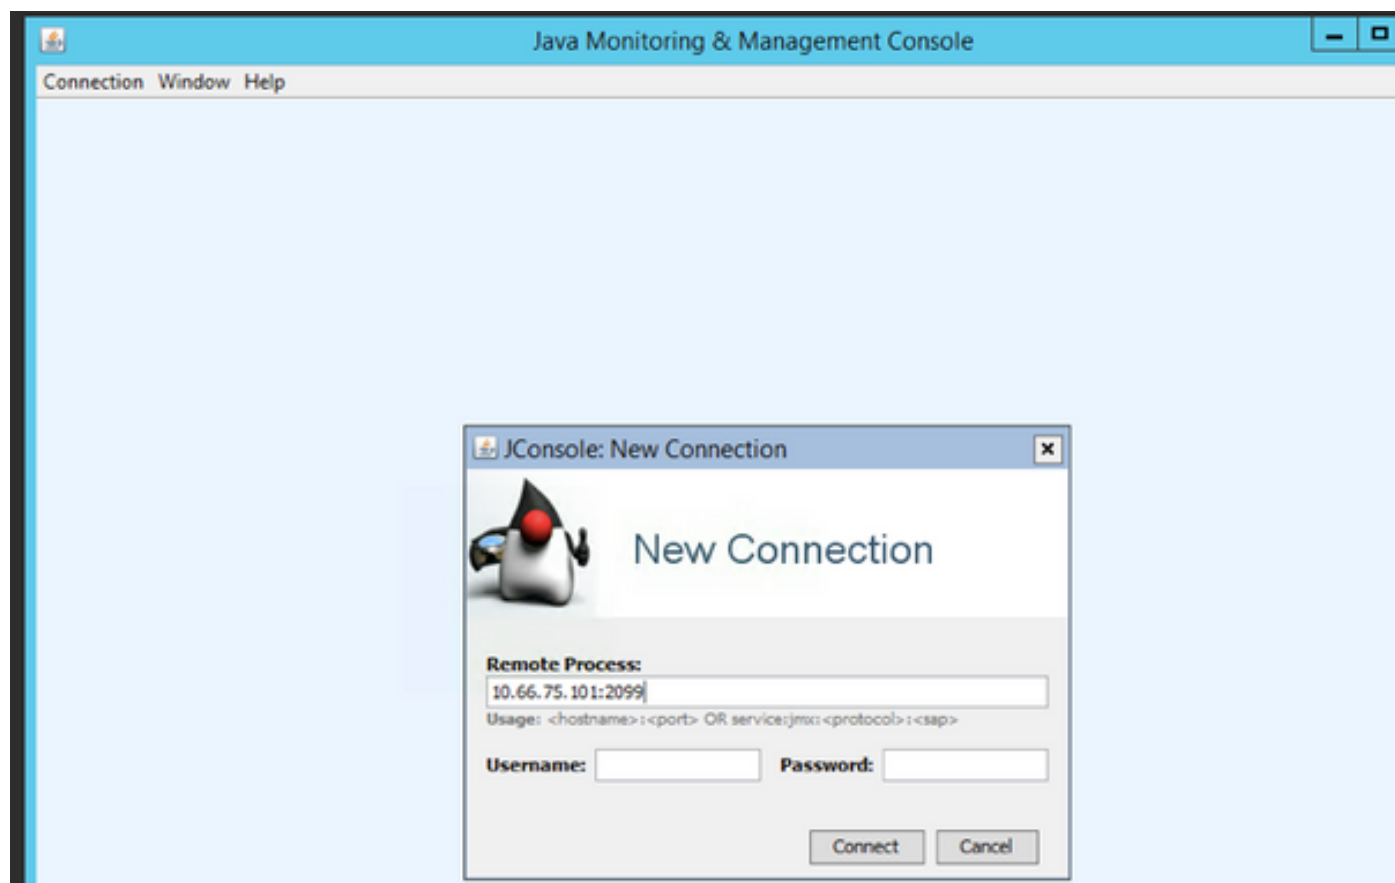
接続 ( C:\Cisco\CVP\jre\bin\jconsole.exe ) をテストするのに jconsole を使用して下さい:

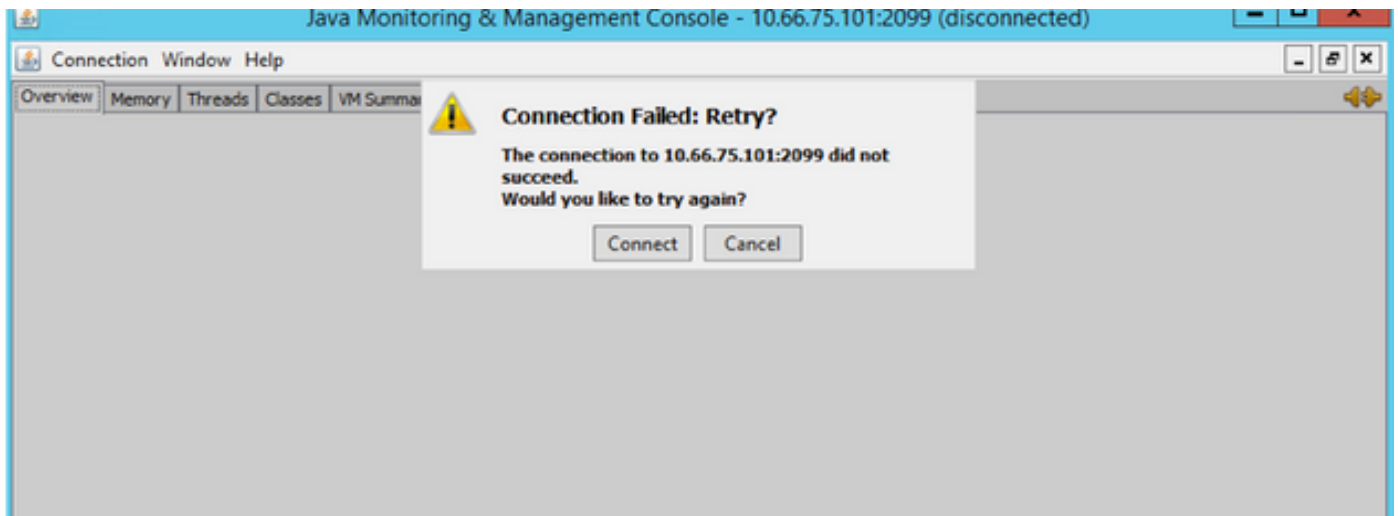
テストがこのエラーメッセージと「失敗した接続は失敗しました: 再試行か。」、これら二つのポートはチェックする必要があります:

1. ポート番号 2099 年
2. rmi ランダム ポート。(テストベッド OS でポート番号を 1042) 割り当てた。ポート 1042 がブロックされる時エラーメッセージはここにあります:

rmi 乱数を見つけるために、これらのステップを使用して下さい:

ステップ 1 PID 数を見つけるのに 2099 年を使用して下さい。

呼び出します。使用されるすべてのポートを検出するのに PID 数を使用して下さい。

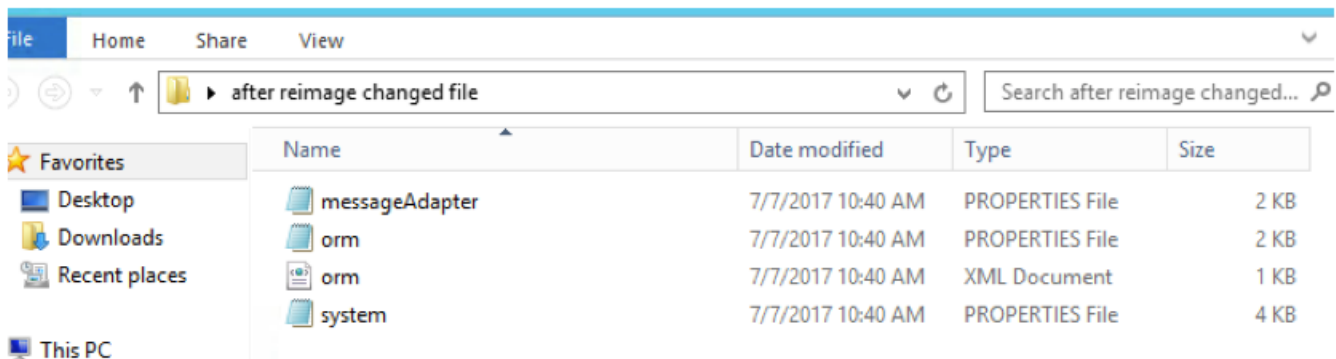
プロセスをイメージ変更した後、4つのファイルは変更されます:

この4つのファイルのための変更はここにあります:

- 前のセクションに追加された messageAdapter.properties では、プラグインは削除されます
- orm.properties では、orm.controller.adapterName =CVPCTL3 は取除かれます
- orm.xml では、前のセクションに追加されるすべてのサブシステムは削除されます

• system.properties では、サブシステムは前のセクションに削除されず追加されました  
および OAMP ページからの配備『SAVE』をクリックする場合、CVP コール サーバはメッセージバス ID と使用中の OAMP がまだコール サーバと通信するが、コール サーバにそのようなメッセージバス 情報がありませんので、更新済ではないです。

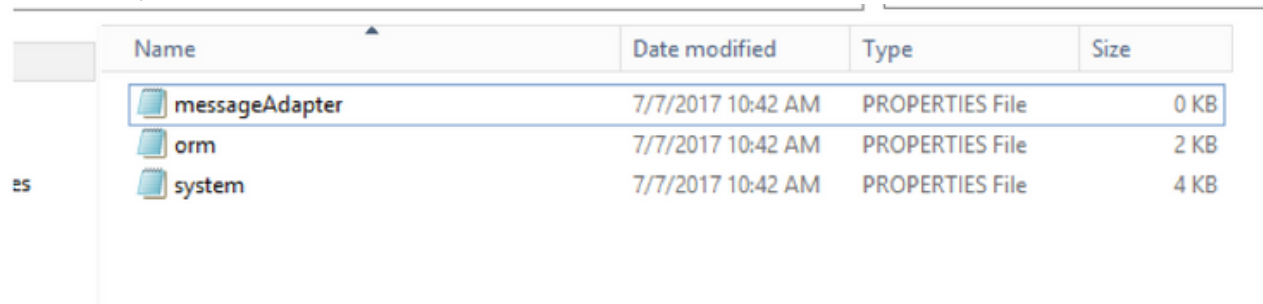
OAMP からの CVP コール サーバ 削除が、3 つのファイル変更された後:

- messageAdaptor ファイルは空です
- Orm はこの行を `orm.controller.adapterName =` 追加します
- システム ファイルはこの行を `MessagingLayer.adapterName =` 追加します

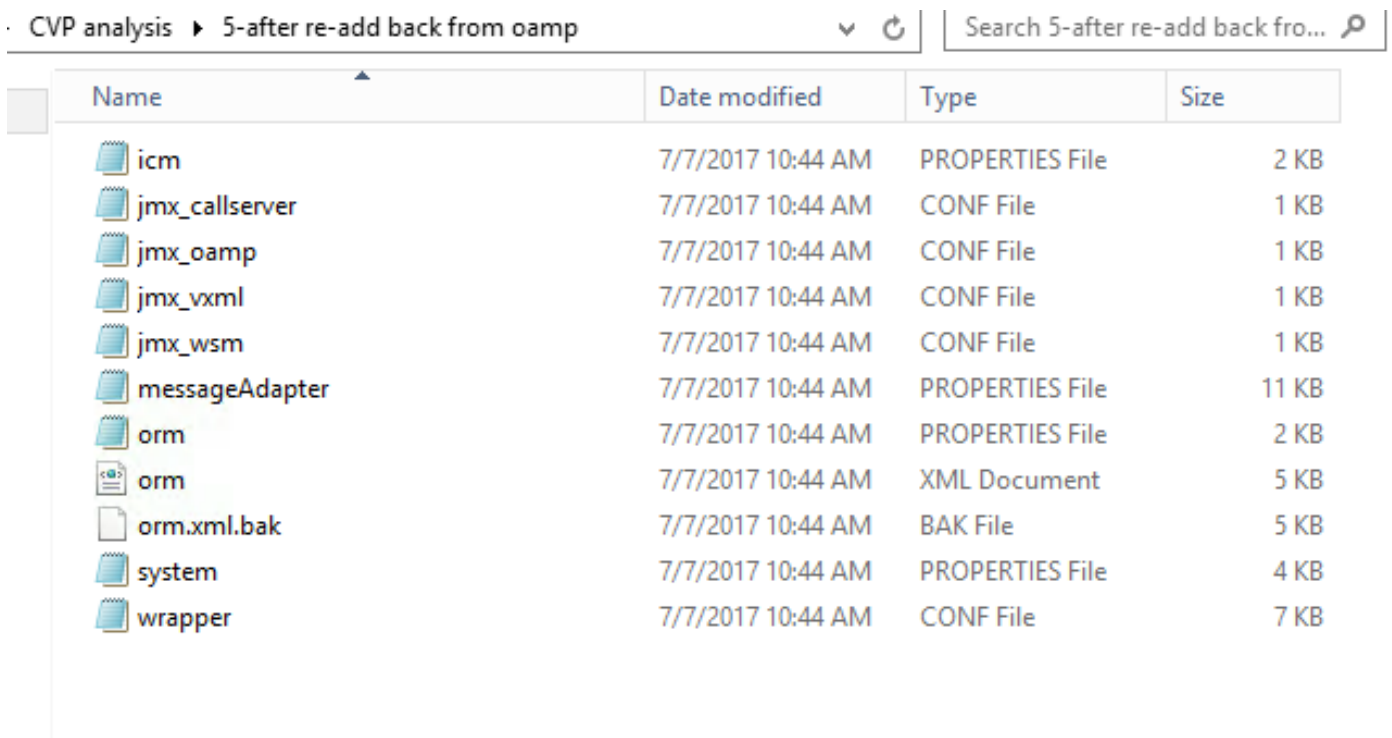
CVP analysis ▶ 5-after re-add back from oamp

OAMP の CVP コール サーバを再追加するとき、設定は CVP コール サーバでアップデートされます。

更新されたファイルはファイル `orm_jmx` を除いて初めて配備とほとんど同じ、です。

このように、削除メッセージバス情報をイメージ変更して下さい、OAMPをCVPコールサーバをアップデートできない引き起こす。従ってコールサーバが新しいメッセージバスアロケーションを受け入れるように、コールサーバは削除する必要があります。
