トラブルシューティング：バーサタイル インターフェイス プロセッサ (VIP) のクラッシュ

このドキュメントでは、Versatile Interface Processor (VIP) のクラッシュをトラブルシューティングするための情報を提供しています。

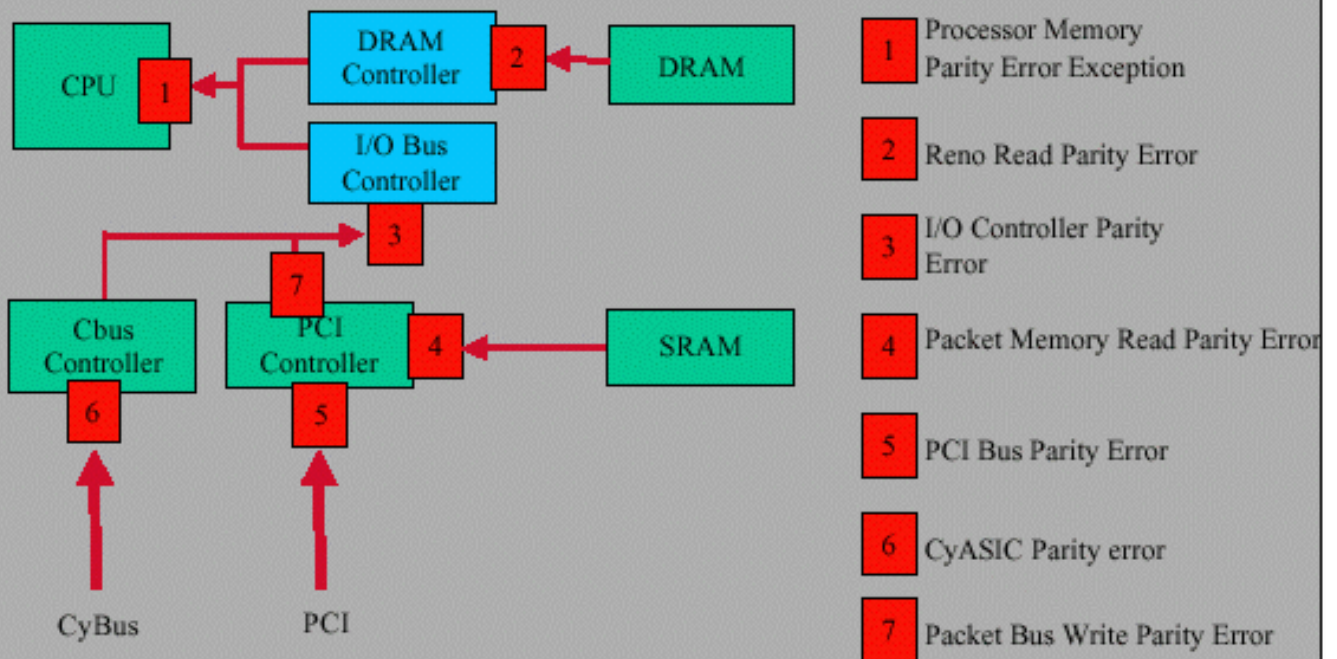
The VIP2 series has parity detection on the paths and boxes marked in red below.

この図で示すように、VIP で発生する可能性があるパリテイ エラーには 7 つのタイプがあります。エラーは別のソースから受け取る場合があること、および VIP 内が発生源ではない場合があること注意してください。パリテイ エラーの発生源には、Route/Switch Processor (RSP)、別の VIP、またはきちんと取り付けられていないポート アダプタや不良ポート アダプタがあります。VIP クラッシュを適切に理解するためには、クラッシュの発生源を診断することが重要です。

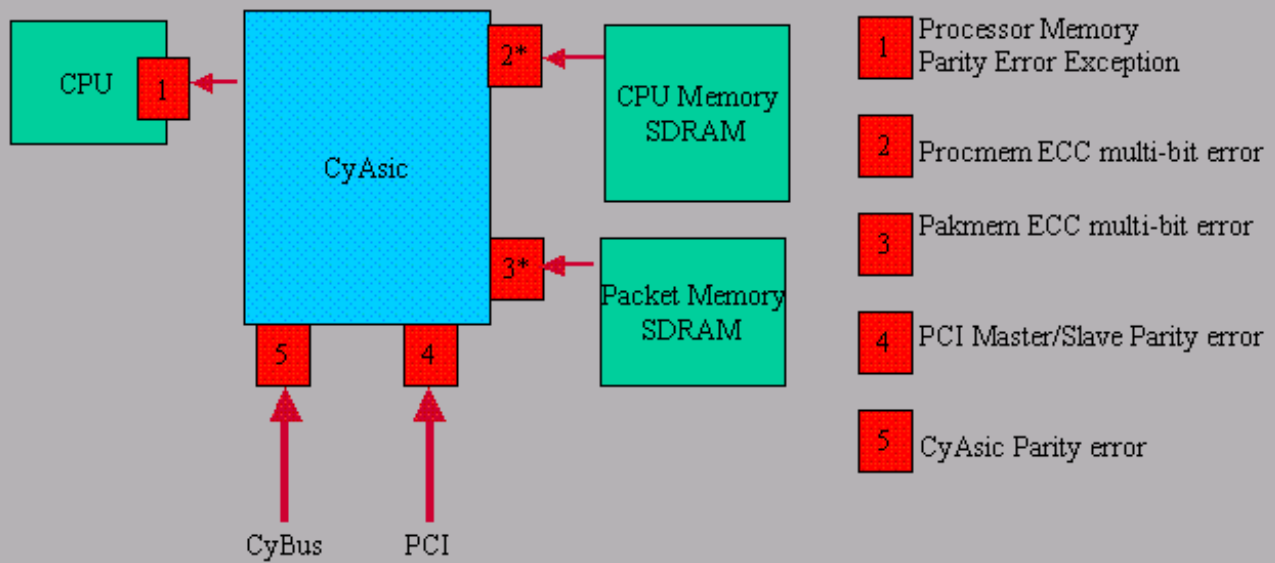
The VIP4 series has parity detection on the paths and boxes marked in red below.

* Both CPU memory and Packet Memory use ECC.
Single bit error is corrected. Double bit error is detected.
