BTM : AIS (ブルー) エラー

このエラーは、T3、E3 および E1 バックカードが搭載された IGX ブロードバンド トランク モジュール (BTM) に適用されます。

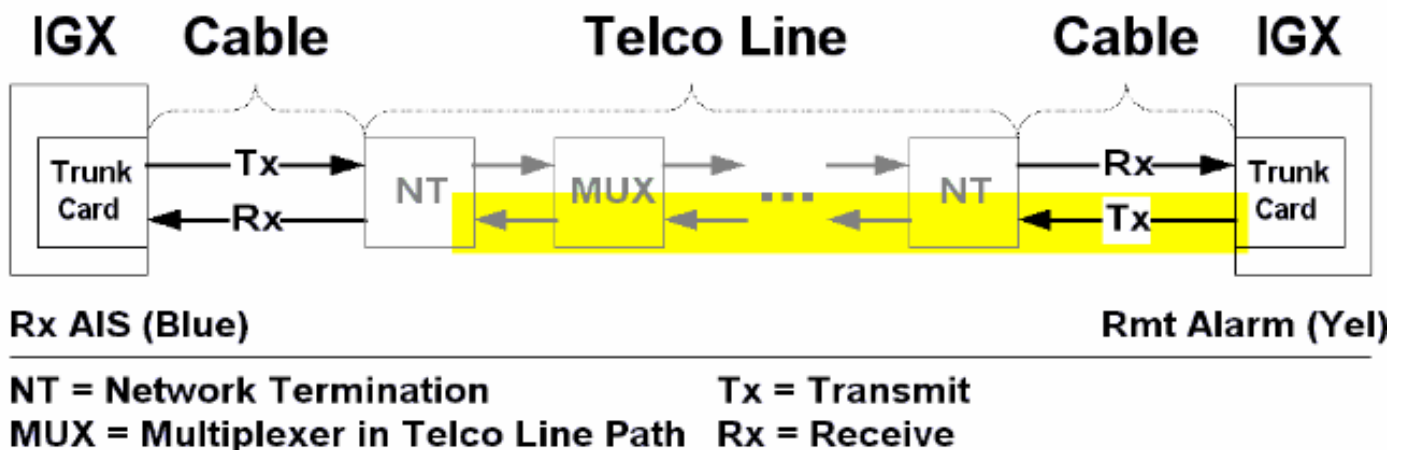
19.gif

黄色で強調表示されている場所は、機器のエラーが発生する可能性が高い場所です。
