BTM P ビット パリティ・エラー

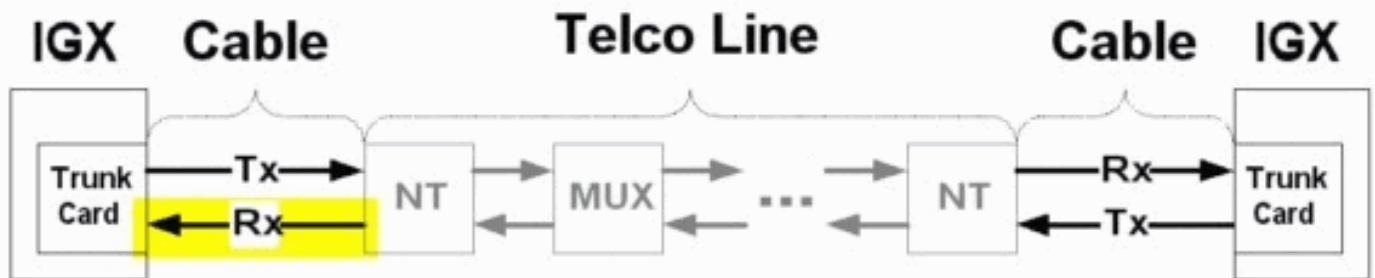
P ビット パリティは誤ります

機器エラーの本当らしい場所はこのダイアグラムの黄色で強調表示されています:
