# PBB-EVPN ESI、ES インポート RT および ASR 9000 の発信元MAC ミスマッチを解決して下さい

この資料に PBB-EVPN マルチホーム ネットワーク (MHN) のイーサネット セグメント 識別子 (ESI)、インポート ルート ターゲット (インポート RT) および発信元MAC ミスマッチを解決する方法を記述されています。

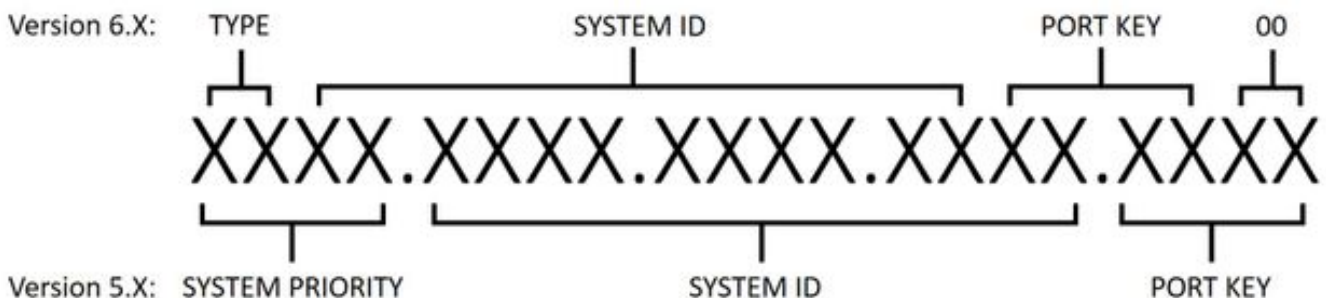
ASR 9000 バージョン 6.0 から始まって、PBB-EVPN ESI 形式は RFC 7432 不平等であるために変更されます。これは自動検知 ESI が 6.X で動作する PE と前のバージョンの PE の間ではたらくことができないことを意味します。

このダイアグラムはデフォルト ESI がバージョン 6.X およびより古いバージョンのためにどのように生成されるか示します。

デフォルト ESI がすべての PE で一致するかどうか確認するために示します **evpn イーサネットセグメント 詳細** を実行して下さい。 そうでなかったら、ESI を手動で設定して下さい。

ESI を設定するとき、異なるソフトウェア バージョンに異なる必要条件があります。 これらの必要条件を満たすために、すべてのデバイスの ESI を変更することを推奨します。

- バージョン 6.X で最初のバイトは TYPE(00) 他の 9 バイトそうだけです設定可能常にです。
- バージョン 5.X ではすべてのフィールドは設定可能ですが、admin マルチキャストおよびビットが 1. に設定されることを「システム ID」フィールドは必要とします。
