6200シリーズから6454ファブリックインターコネクトへの移行時に発生する一般的な問題のトラブルシューティング

このドキュメントでは、FI 6200から6400シリーズへの移行に関する問題のトラブルシューティングについて説明します。

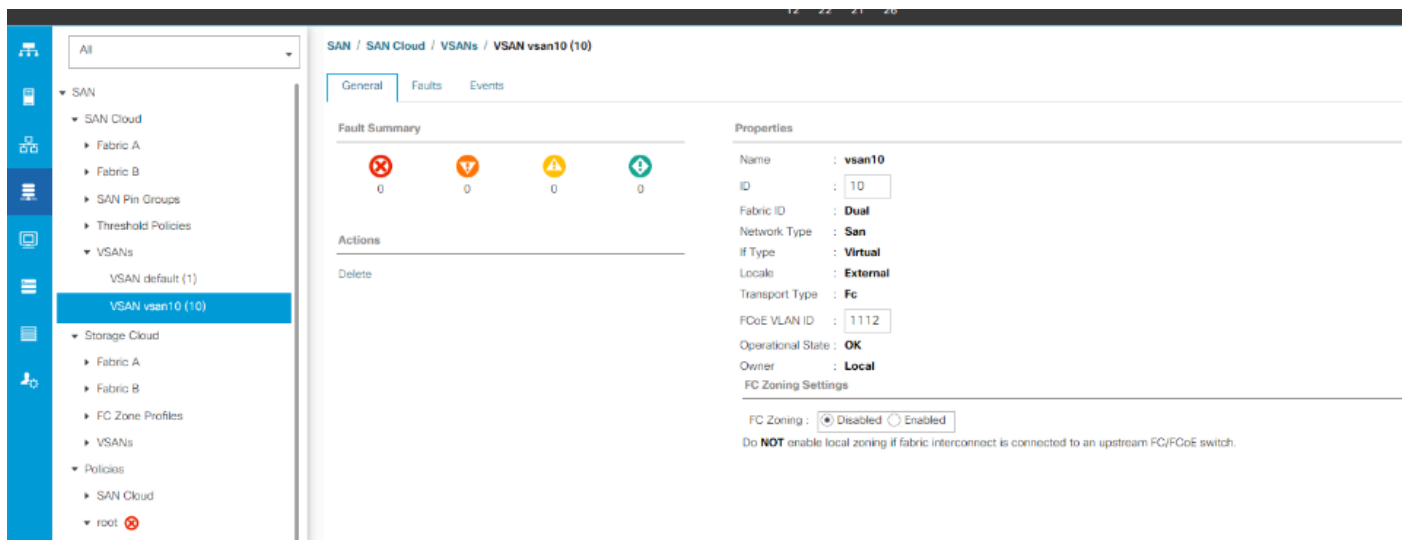
インターコネクトよりも多くのVLANを内部使用のために予約します。競合するVLANがある場合、移行後に予約済みVLANの範囲が設定されますが、競合する範囲にあるVLANは設定されません。

注：3968～4047および4092～4096のIDを持つVLANは作成できません。これらの範囲のVLAN IDは予約されています。

Cisco UCS 6400および6500 FIシリーズでは、1002～1005のVLAN IDはVLAN Trunking Protocol(VTP)用に予約されています。

FCインターフェイスに設定されているVSANのFCoE VLAN IDを確認します。これらのポートが予約済みVLANの範囲内にある場合、ポートは起動しません。

問題を解決するための回避策

- 予約VLAN範囲外のVLAN IDを使用します。
- CLIまたはUCSM GUIから予約済みVLANを変更します(予約済みVLANを変更するには、新しい値を有効にするためにCisco UCS 6400シリーズFabric Interconnectをリロードする必要があります)。変更を実行するには、ネットワークガイドを参照してください。
