Catalyst 9000スイッチのネットワーク遅延とパケットドロップのトラブルシューティング

このドキュメントでは、Cisco Catalyst 9000シリーズスイッチでのネットワーク遅延とパケット損失の問題のトラブルシューティングに関する詳細な方法論について説明します。

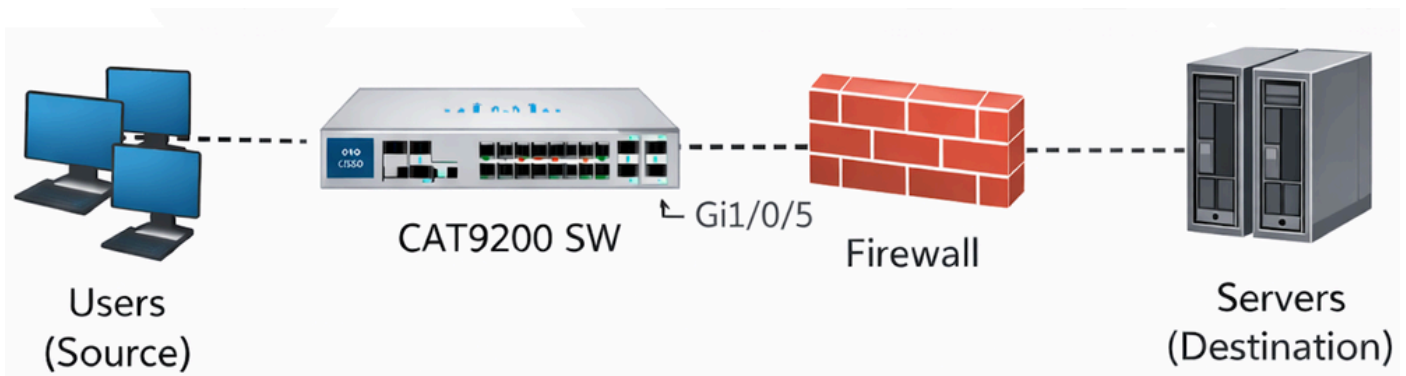
トポロジ

大容量ファイルの転送中など、vLAN経由で大量のデータを転送しようとする、ネットワーク接続が断続的に失われる。これらの中断は、複数回の試行が成功したにもかかわらず、データ伝送の散発的な障害として現れ、ネットワークの信頼性とアプリケーションのパフォーマンスに大きな影響を与えます。この問題は、スイッチをリロードすることで一時的に解決されます。

- ・ ソースと宛先の間のファイル転送は、数回成功した後に失敗することがあります。
- ・ 障害発生時にスイッチからファイアウォールへの接続が失われる。
- ・ 802.1X認証は、インシデント全体を通じて引き続き動作します。
- ・ スイッチは、インシデントの間、コンソールを介して応答し続けます。
- ・ ファイアウォールの接続ポートでは、障害発生中はブロードキャストトラフィックのみが表示されます。
- ・ 診断テスト(DiagGoldPktTest)がインターフェイスGi1/0/5で継続的に失敗し、データパスの問題があることを示しています。

根本的な原因は、ファイアウォールからスイッチインターフェイスに過剰な802.3xポーズフレームが送信されたことによるバッファロックアップであると特定されました。イーサネットのポーズフレームは、受信側デバイスが輻輳から回復できるようにするため、スイッチに送信を停止するように指示します。ただし、一時停止フレームが繰り返し送信される場合、または長い期間にわたって送信される場合：

- インターフェイスのスイッチバッファの出力キューが完全に飽和した状態になります。
- スイッチは、一時停止したインターフェイス宛ての着信パケットを引き続き受け入れます。このパケットは出力キューに蓄積されます。
- キューの飽和により、出カドロップとトラフィックのブラックホールが発生します。
- この場合、バッファはロックされ、ポーズフレームレートが低下した後も転送は再開しませんでした。
- ロックされたバッファ状態をクリアするには、スイッチのリロードが必要でした。

この動作はCisco Bug [CSCwm14612](#)に記載されており、圧倒的なポーズフレームによってインターフェイスでバッファが正しく保持されず、出力廃棄が発生する仕組みが説明されています。

次のコマンドを使用して、影響を受けるスイッチインターフェイスで入力フロー制御を無効にしました。

```
flowcontrol receive off
```

Cisco C9200Lスイッチとファイアウォールの間で断続的に発生するネットワーク接続障害やパケットドロップは、802.3xポーズフレームの過剰なボリュームによって引き起こされるソフトウェアキューのロックアップが原因です。スイッチインターフェイスの入カフロー制御を無効にすることで、キューが飽和してロックされるのを防ぎ、問題を解決しました。
