スタックの問題によるCatalyst 9200/9300のリロードのトラブルシューティング

このドキュメントでは、Catalyst 9000スイッチのスタックの問題が原因で発生する予期しないリロードをトラブルシューティングする方法について説明します。

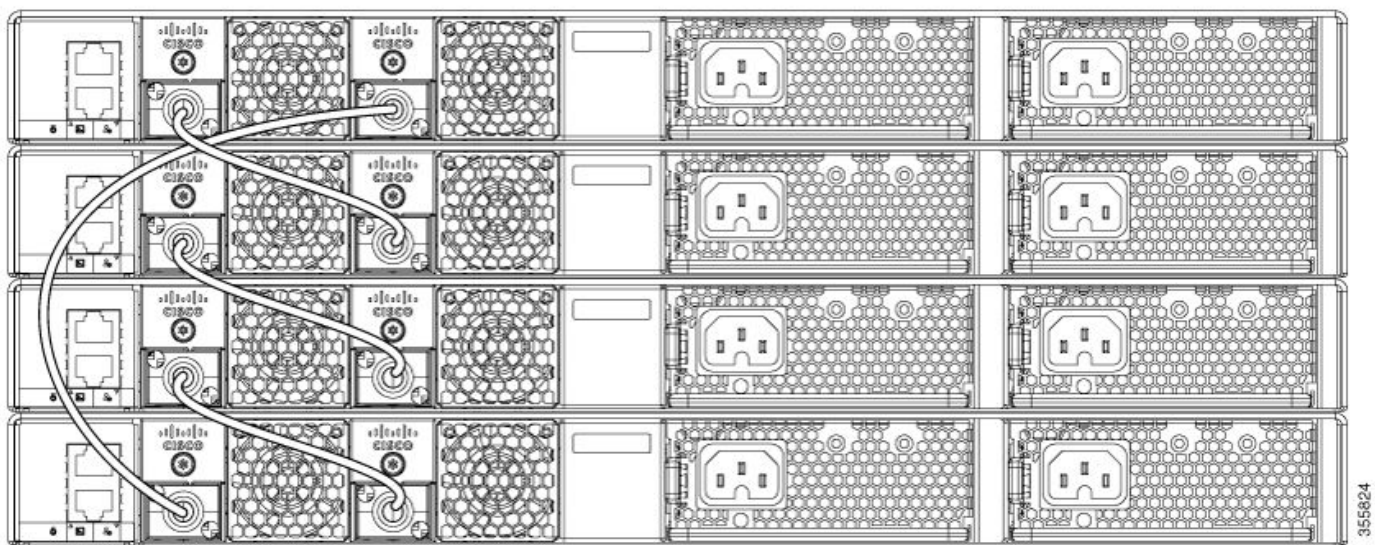
Catalyst 9200Lおよび9200

このように、スタックのセットアップは次のイメージのように表示されます。

スタックケーブルは次の方法で配線する必要があります。
