# ACIデュアルロールスイッチとIntel VICカードの トラブルシューティング

このドキュメントでは、アプリケーションセントリックインフラストラクチャ(ACI)ファブリックでのデュアルロールスイッチの使用と、Intel仮想インターフェイスカード(VIC)の使用について説明します。

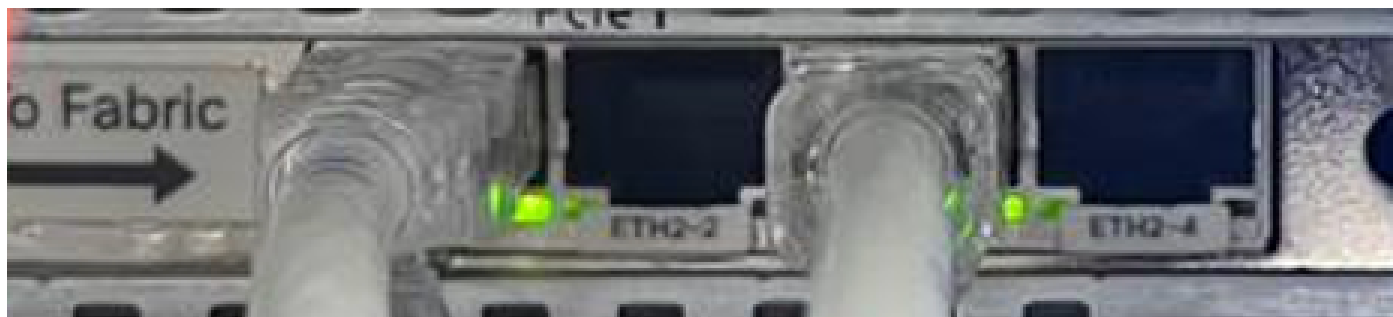
物理ケーブル接続はAPICインターフェイスeth2-1およびeth2-3で行われましたが、APIC GUIではインターフェイスeth2-2およびeth2-4が表示されていることが判明しました。クラスタ内の3つのAPICすべてで同様の動作が見られました。

ユーザは、Cisco VICカードではなく、Peripheral Component Interconnect Express(PCIe)スロット ( APIC-PCIE-IQ10GC Intel X710クアッドポート10GBase-Tネットワークインターフェイス ) を使用していました。

Intel X710-T4 Quad-port 10GBase-T NICでは、右側のポートから左側のポートに向かってポート番号が増加していきます。

ポートには、次のように右から左に番号が割り当てられます。

この番号付け方を考慮して、APICは正しいポートを検出し、予期したとおりにGUIにポートを表示しています。
