12SP+ および VIP30 IP Phone の問題とソリューション

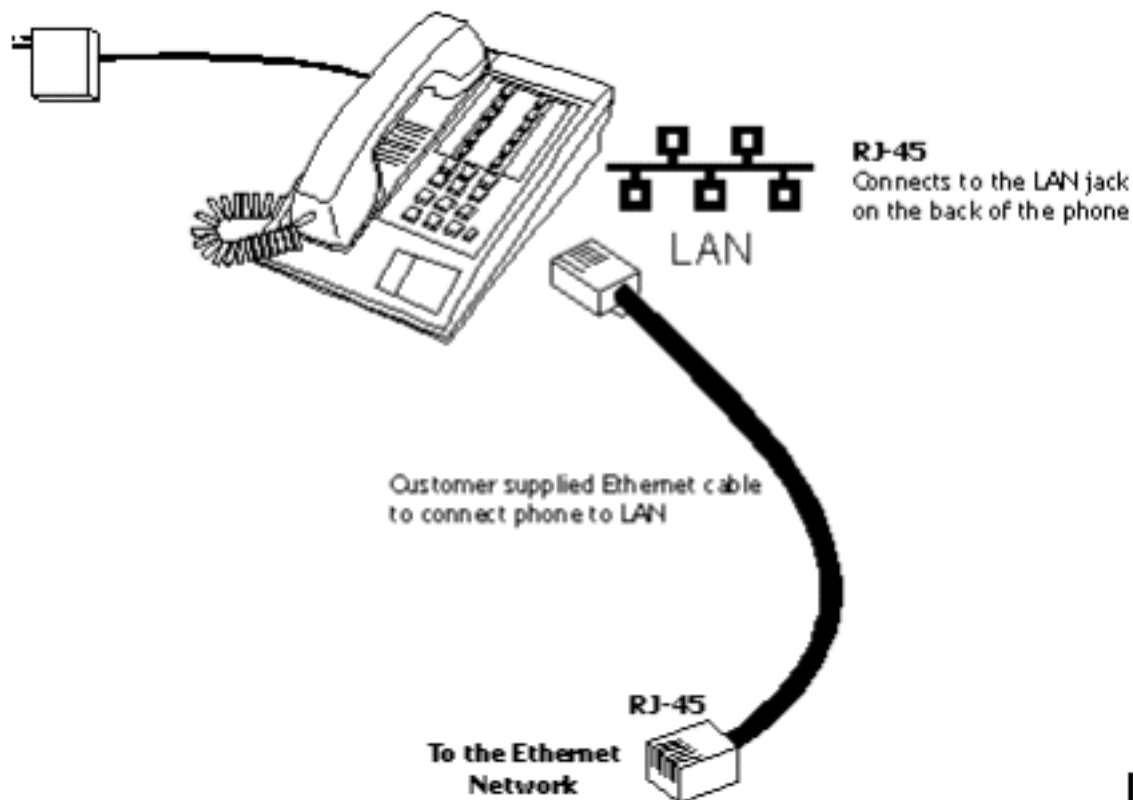
Cisco IP Phone は Cisco Unified CallManager によって登録しません。いくつかの現象は下記です。

- 物理的接続性—ネットワークケーブルが Cisco IP Phone の背部の正しいポートにプラグインされることを確認して下さい。
