# UCCE SIP Dialer のダイヤル トーンなし問題

このドキュメントでは、Cisco Unified Contact Center Enterprise ( UCCE ) の Session Initiation Protocol ( SIP ) ダイアラ コールがエラー コード 6 ( Error Code = 6 ) で失敗する最も一般的な理由の 1 つを説明します。

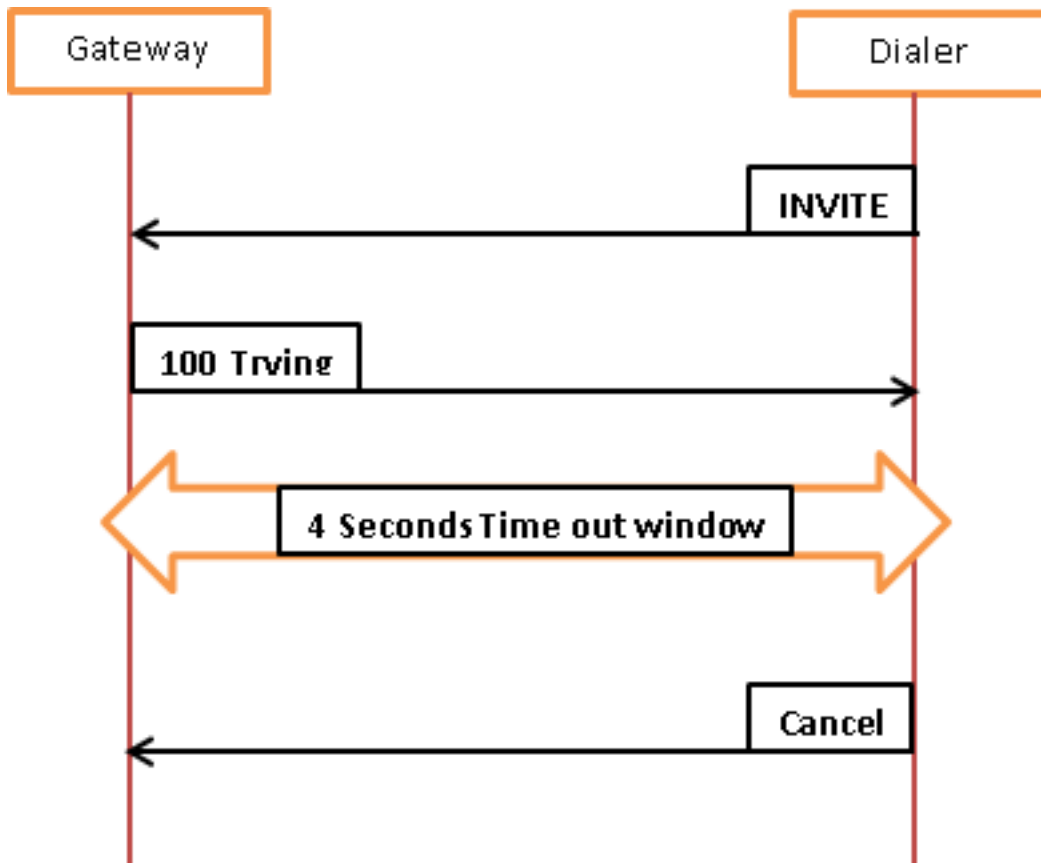
この問題におけるダイアラ トレースは次のフローに示すとおりです。

- **ダイヤラは、ゲートウェイが 183 Session Progress メッセージで応答するのを 4 秒間待機します。ダイヤラは、この時間内に応答を受信しない場合、Cancel 要求を送信し、コールをドロップします。**

トレースのタイムスタンプに、デフォルトで、ゲートウェイが *183 Session Progress* メッセージで応答するのを、ダイヤラが 4 秒間待機したことが表示されます。

ほとんどの場合、遅延は公衆電話交換網 ( PSTN ) 内で発生しており、PSTN ネットワークがその番号を探し、ゲートウェイに応答するのに 4 秒より長い時間がかかることが原因です。

この問題を解決する方法の 1 つは、ダイヤラのタイムアウト時間を増やすことです。この時間を増やすには、TimeToWaitForIPDialTone のレジストリ キー値を増やします。

- このレジストリ キーはダイヤラ側に存在します。
- レジストリ値の調整後、ダイヤラを再起動する必要があります。
- この値を増やす場合は、6、8、10 秒のいずれかとし、10 秒以上にはしないことをお勧めします。
