SMDI を使用し VG224 を介して Avaya ユニファイド メッセージングと通信する CallManager の障害

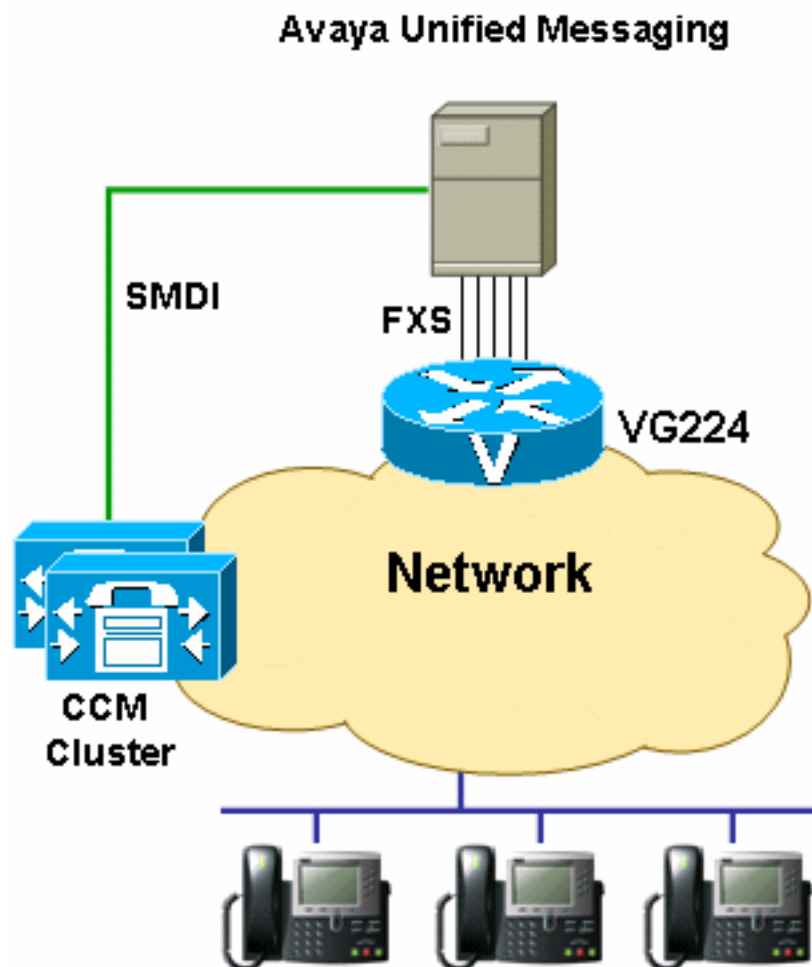
図 1 : VG224 を介した CallManager およびレガシー ボイス メールと SMDI の統合

Cisco CallManager がシリアルポート経由で SMDI プロトコル (Message Waiting Indicator (MWI) リフレッシュ/再同期など) を使用して Avaya Unified Messaging System と通信する場合に、問題が発生します。

対応するトレースに、Cisco Messaging Interface (CMI) サービスが Cisco CallManager から SsInfoInd 信号を受信していないことが示されています。したがって、CMI が SMDI メッセージを生成しないため、後続のシグナリングが停止します。
