# Unified Communications Manager 7.x : IP Phone エラー メッセージ - Registration Rejected: Error DBConfig

「Registration Rejected: Error DBConfig」エラーメッセージが表示された場合に推奨される回避策について説明します。IP フォンが Cisco Unified Communications Manager ( CM ) に自動登録されると、このエラーメッセージが表示されることがあります。

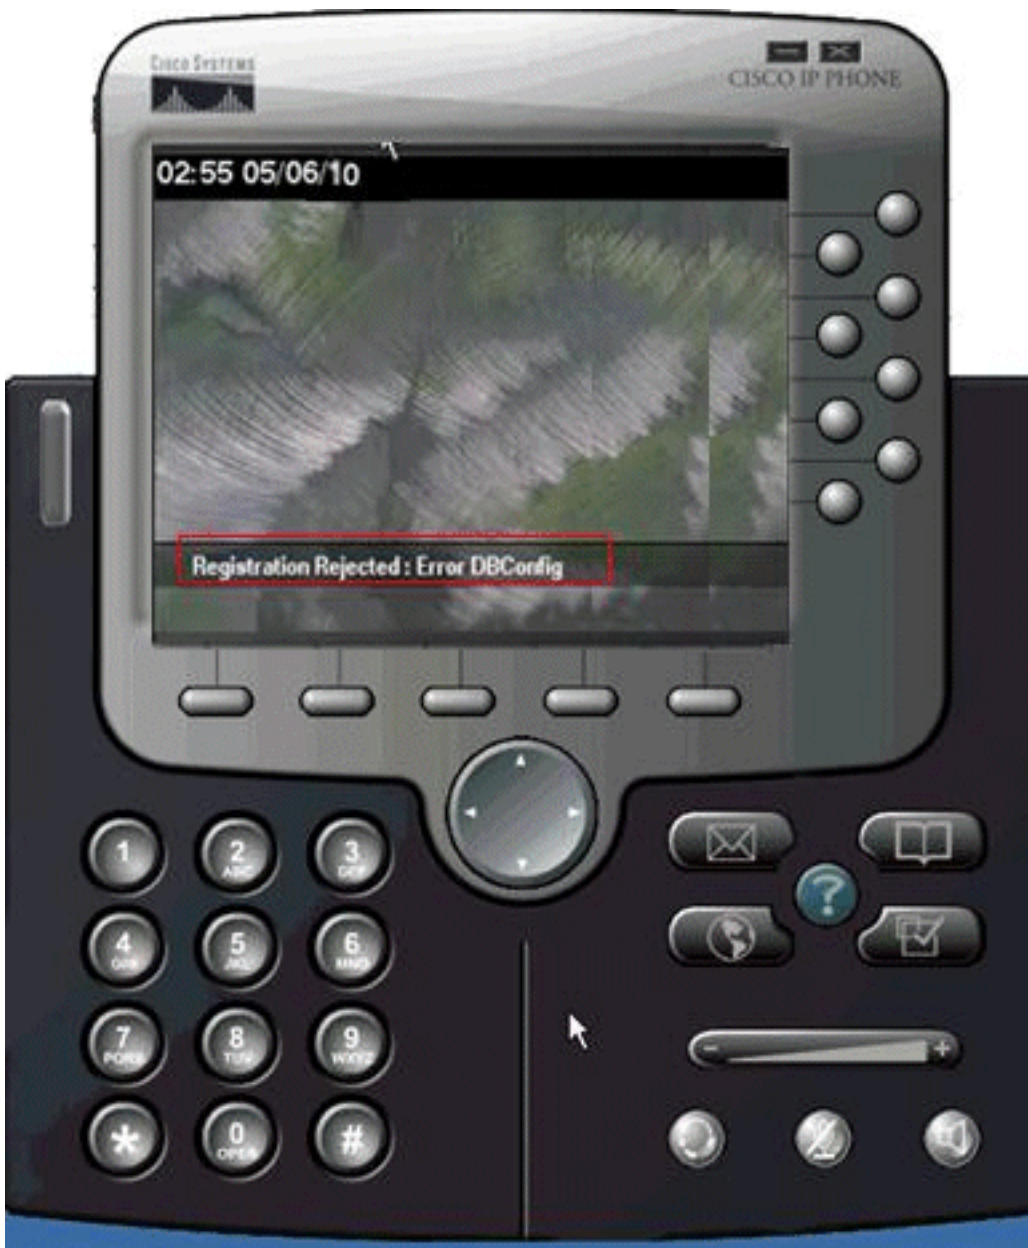
自動登録が失敗し、エラーメッセージ「Registration Rejected: Error DBConfig」が電話の画面に次のように表示されます。

この問題を解決するには、次の手順を実行します。

1. Cisco Unified CM Administration のページで、[System] > [Cisco Unified CM] に移動します。
2. 自動登録を有効にする Cisco Unified CM の IP アドレスをクリックします。新しいウィンドウが表示されます。

3. 自動登録を有効にするために、チェックボックス [Auto-registration Disabled on this Cisco Unified Communications Manager] をオフにします。
4. 該当する Cisco Unified CM グループ ( 通常は [Default] ) を選択し、[Auto-registration Cisco Unified CM group] がオンになっていることを検証します。Cisco Unified CM Administration のページで、[System] > [Cisco Unified CM Group] に移動します。[Find] をクリックします。[Default] で表示される Cisco Unified CM グループが 1 つ表示されます。これをクリックすると、次のページが表示されます。

[Auto-registration Cisco Unified Communications Manager Group] チェックボックスがオンになっていることを確認します。

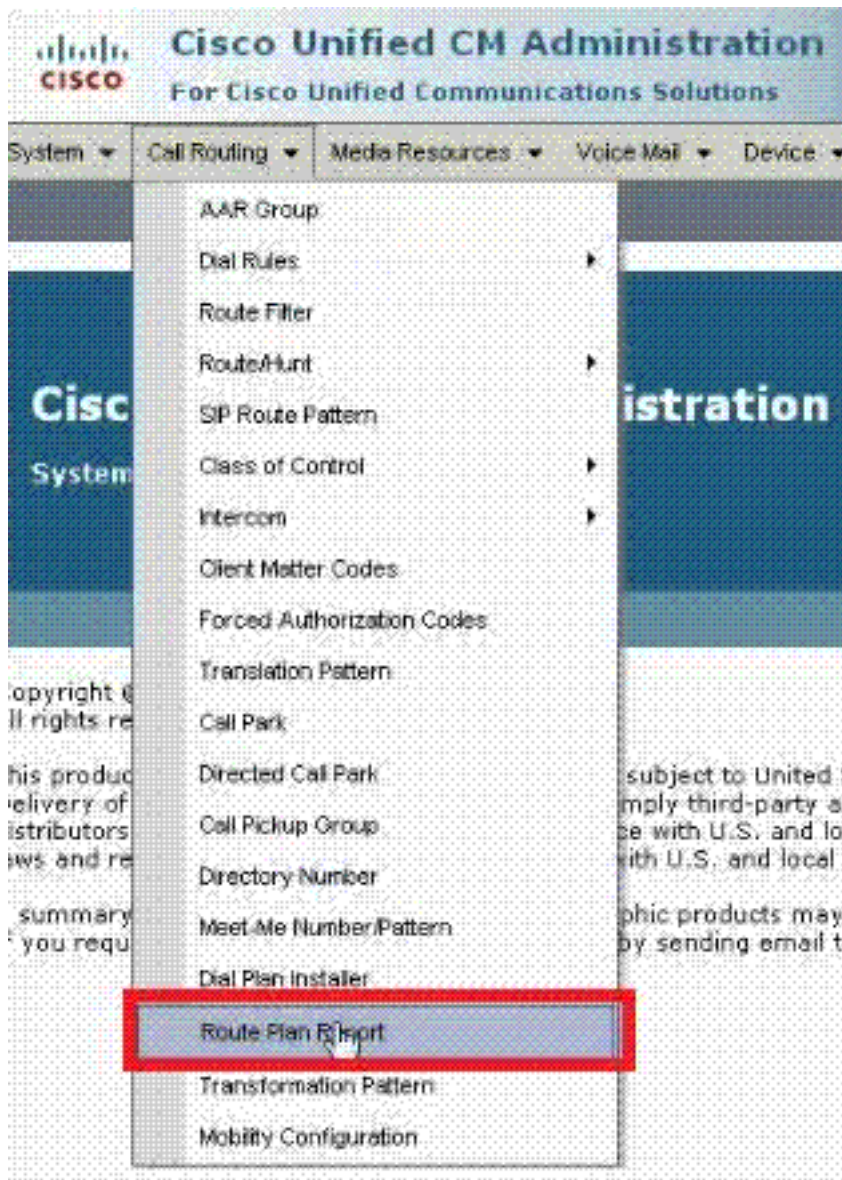
自動登録を Cisco Unified CM グループとサーバの両方で有効化していることを確認しても問題が解消しない場合、パブリッシャのルート プラン レポートに異動して未定義のディレクトリ番号 (DN) を削除します。次の手順を実行します。

1. Cisco Unified CM Administration のページ > [Call Routing] > [Route Plan Report] に移動しま

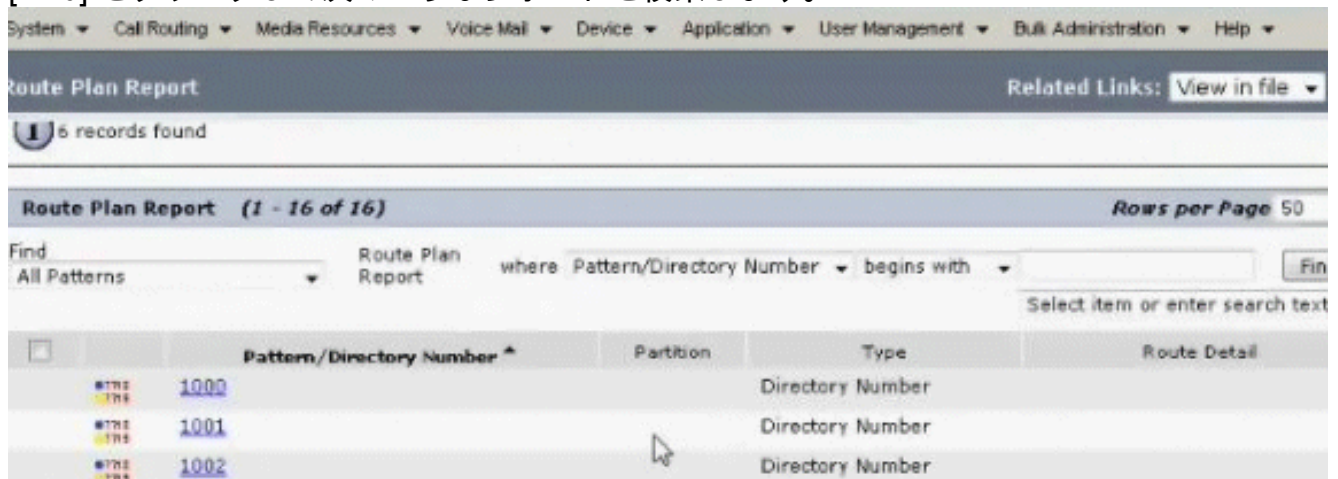
3. 未定義の DN があるかを確認します。ある場合、これらの内線番号を削除しないと、割り当てられている範囲が消費され、電話の登録に失敗します。

2. [Find] をクリックして次のようなレポートを検索します。
