Unified Communications Manager 7.x : IP Phone エラー メッセージ - Registration Rejected:エラー- :DBConfig

このドキュメントでは、エラーメッセージ「Registration Rejected:Error DBConfig IP フォンが Cisco Unified Communications Manager (CM) に自動登録されると、このエラー メッセージが表示されることがあります。

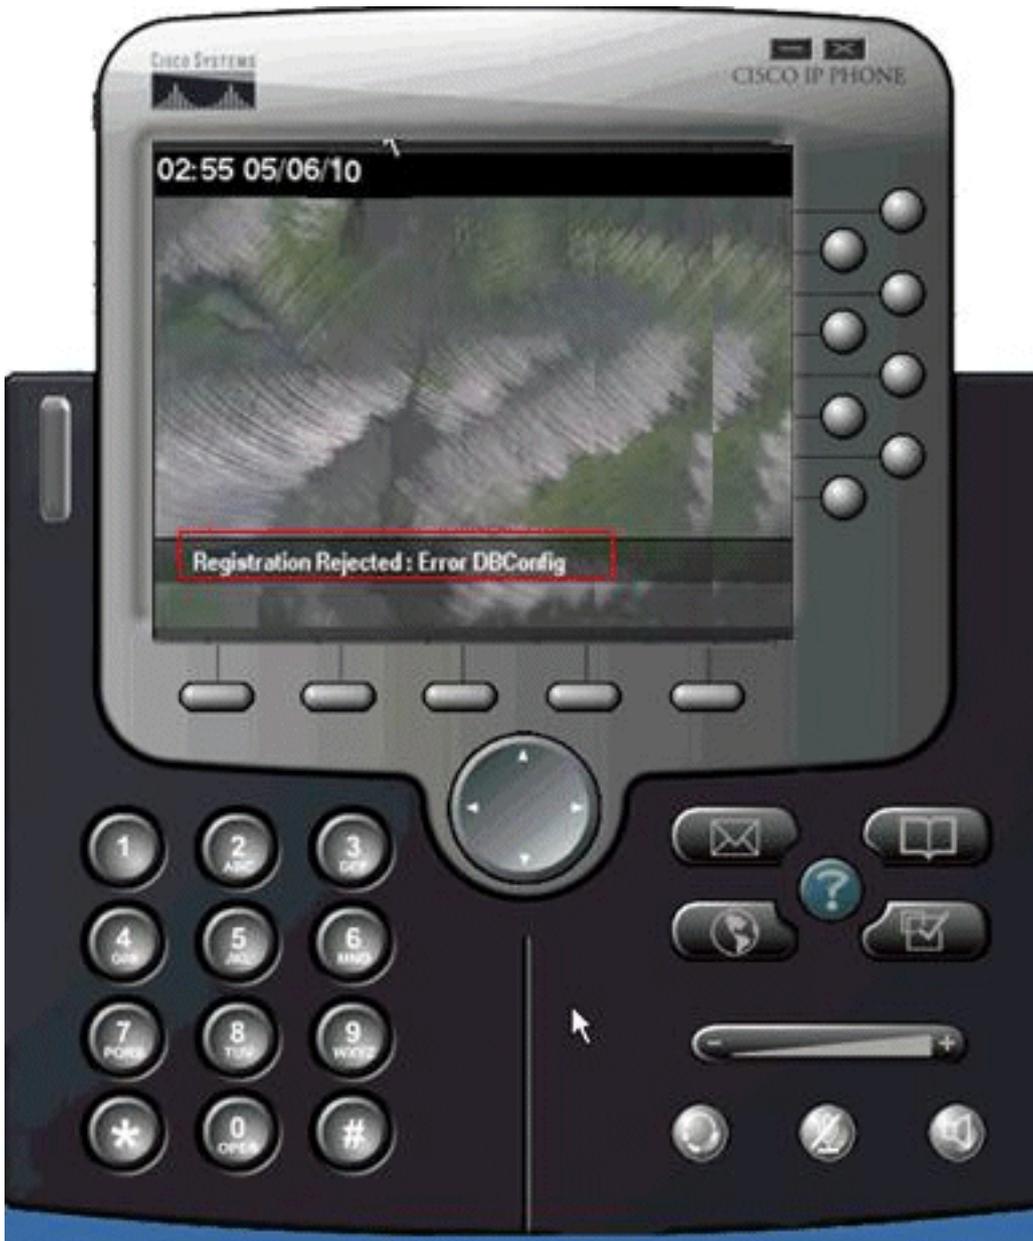
自動登録が失敗し、エラーメッセージ「Registration Rejected:Error DBConfig

この問題を解決するには、次の手順を実行します。

1. Cisco Unified CM Administration のページで、[System] > [Cisco Unified CM] に移動します。

2. 自動登録を有効にする Cisco Unified CM の IP アドレスをクリックします。新しいウィンドウが表示されます。

3. 自動登録を有効にするために、チェックボックス [Auto-registration Disabled on this Cisco Unified Communications Manager] をオフにします。
4. 該当する Cisco Unified CM グループ (通常は [Default]) を選択し、[Auto-registration Cisco Unified CM group] がオンになっていることを検証します。Cisco Unified CM Administration のページで、[System] > [Cisco Unified CM Group] に移動します。[Find] をクリックします。[Default] で表示される Cisco Unified CM グループが 1 つ表示されます。これをクリックすると、次のページが表示されます。

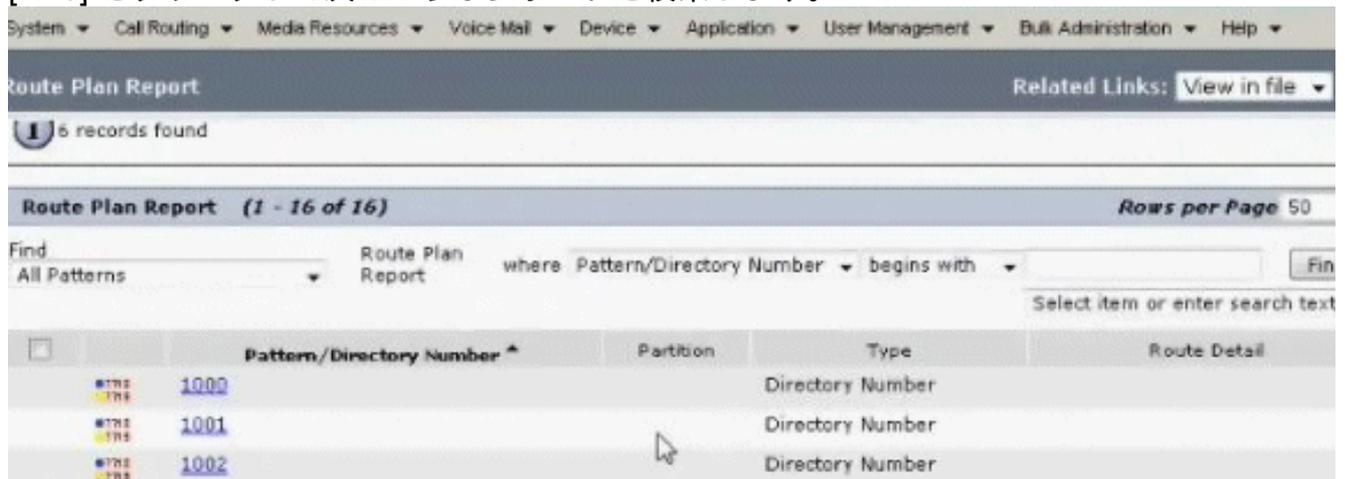
3. 未定義の DN があるかを確認します。ある場合、これらの内線番号を削除しないと、割り当てられている範囲が消費され、電話の登録に失敗します。

2. [Find] をクリックして次のようなレポートを検索します。
