# アナログ FXO グラウンド スタート 発信コール 失敗のトラブルシューティング

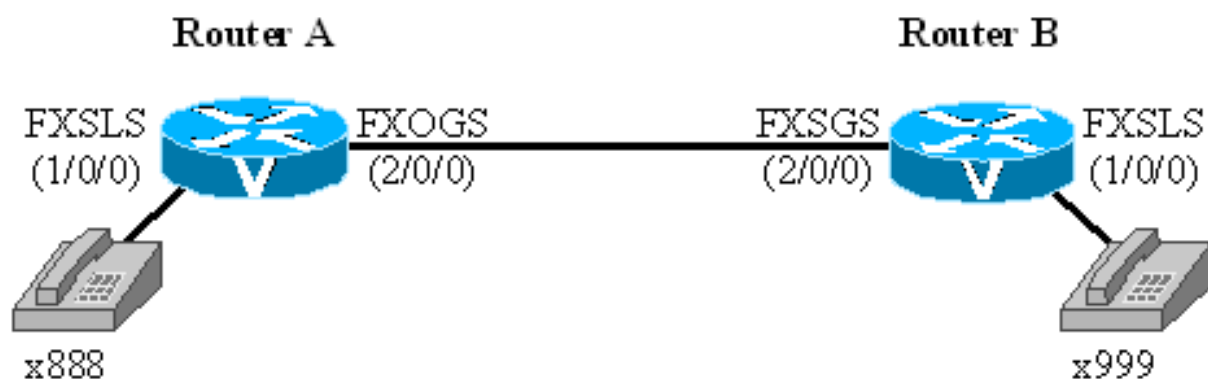
- 問題が解決しない場合は、VIC-2FXO、VIC2-2FXO、VIC2-4FXO、NM-HDA FXO、または EVM-HD FXO 機器が正しく機能しているかどうかを確認します。経験に基づく最も簡単な確認方法は、FXO ポートを機能している既知の FXS ポートに接続する方法です。既知の FXS ポートには、別の ( あるいは同じ ) Cisco 音声ゲートウェイの VIC-2FXS、VIC2-2FXS、VIC-2DID ( FXS モード )、VIC-4FXS/DID ( FXS モード )、NM-HDA FXS、または EVM-HD FXS ポートなどがあります。この場合、ストレート型 2 線 RJ-11 接続を使用してください。これは、1 つの音声ゲートウェイが接続を介して別のゲートウェイにシグナルを発信し、ピア ゲートウェイからダイヤル トーンを引き出すことを目的としています。このテスト シナリオ全体を以下に示します。

テストが成功すると、ユーザはアナログ電話を取り上げてローカル ルータからのダイヤル トーンを聞き、遠端の内線番号にダイヤルして GS 回線経由でオフフックにし、ピア ゲートウェイからのダイヤル トーンが聞こえたら遠端の内線番号を再度ダイヤルし、遠端の電話へのコールを確立できます。両方向で機能する場合は、FXO 音声ポートが予期されている通りに機能しています。電話による通話で、両方の側からの双方向音声聞こえることを確認します。引き続きコールが失敗するか、または音声の問題（一方向のみの音声または両方向で音声がしない場合など）が発生する場合は、実際のハードウェアに問題がある可能性があります。RJ-11 ケーブル配線を再度確認し、別の FXS または FXO 音声カードが使用可能であればそのカードを使用してテストします。

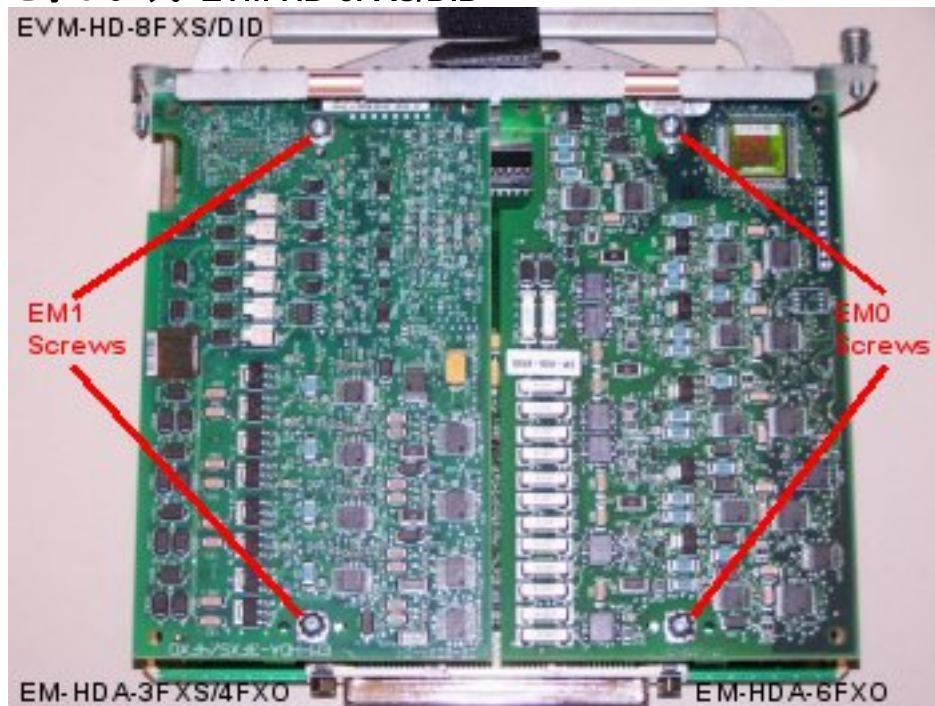
1. 「[GS コール失敗のトラブルシューティング手順](#)」セクションのステップ 3 で説明したように、常に適切に接地されていることを確認します。これは特に、ベース ネットワーク モジュール ( NM ) に装着されている FXO 拡張モジュール ( EM ) で重要です。該当する EM は、EVM-HD-8FXS/DID では EM-HDA-6FXO および EM-HDA-3FXS/4FXO、NM-HDA-4FXS では EM2-HDA-4FXO です。EM とベース NM 間の電氣的接続により、シャーシの接地と NM がさらに分離されます。すべての電氣的接続が安定するように EM が NM にしっかりと固定されるよう注意を払う必要があります。各 EM について、2つの取り付けネジを 6-8

lbs-in ( 67.8 N·cm ) のトルクで取り付けする必要があります。EM ハードウェアを両方のネジで正しく取り付けないと、製品の信頼性が損なわれることがあります。また、FXO ポートの場合、両方の取り付けネジを正しく締め付けないと、FXO GroundStart 発信コール操作が完全に失敗することがあります。次の写真は、正しく取り付けが必要がある取り付けネジを示します。EVM-HD-8FXS/DID
