アナログ FXO グラウンド スタート 発信コール 失敗のトラブルシューティング

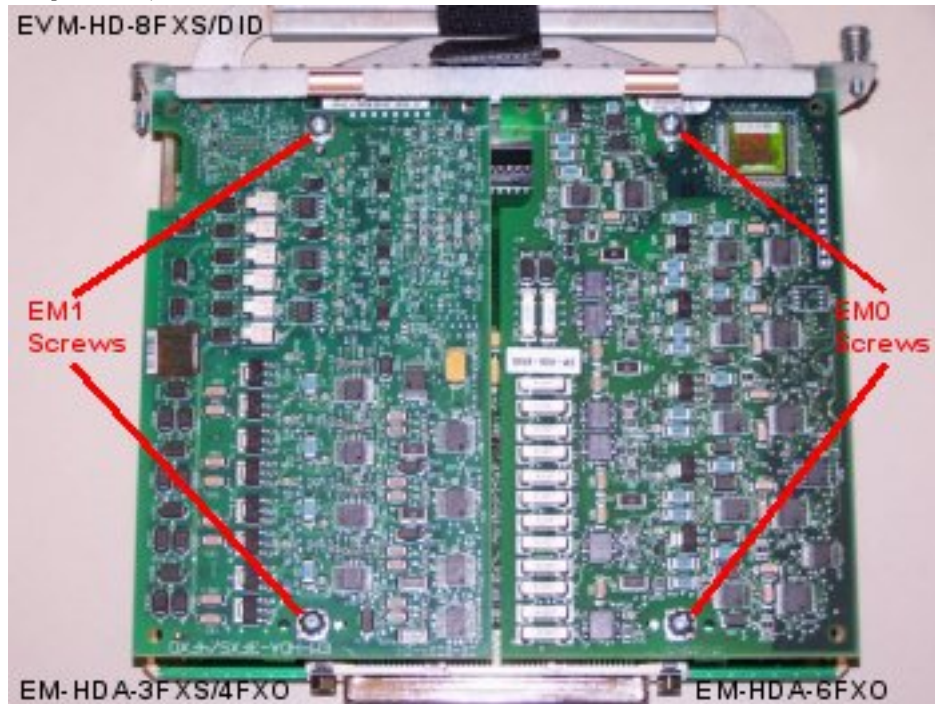
1. 「[GS コール失敗のトラブルシューティング手順](#)」セクションのステップ 3 で説明したように、常に適切に接地されていることを確認します。これは特に、ベースネットワークモジュール (NM) に装着されている FXO 拡張モジュール (EM) で重要です。該当する EM は、EVM-HD-8FXS/DID では EM-HDA-6FXO および EM-HDA-3FXS/4FXO、NM-HDA-4FXS では EM2-HDA-4FXO です。EM とベース NM 間の電氣的接続により、シャーシの接地と NM がさらに分離されます。すべての電氣的接続が安定するように EM が NM にしっかりと固定されるよう注意を払う必要があります。各 EM について、2つの取り付けネジを 6-8

lbs-in (67.8 N· cm) のトルクで取り付けする必要があります。EM ハードウェアを両方のネジで正しく取り付けないと、製品の信頼性が損なわれることがあります。また、FXO ポートの場合、両方の取り付けネジを正しく締め付けないと、FXO GroundStart 発信コール操作が完全に失敗することがあります。次の写真は、正しく取り付けが必要がある取り付けネジを示します。EVM-HD-8FXS/DID
