## 概要

このテクニカル ノートの目的は、Cisco Foreign Exchange Office ( FXO ) GroundStart ( GS ) アナログ音声ポートを含むコール セットアップ問題が発生するユーザにトラブルシューティング手順の推奨事項を提供することです。多くの場合、これらのコール設定障害は発信コールの失敗として示されます。このドキュメントでは、すべての状況に該当する一般的な GS のトラブルシューティングに関する考慮事項の概要について説明します。次に、既知の障害に関連する具体的な誤動作およびそれぞれの回避策について説明します。

## [問題の説明](#)

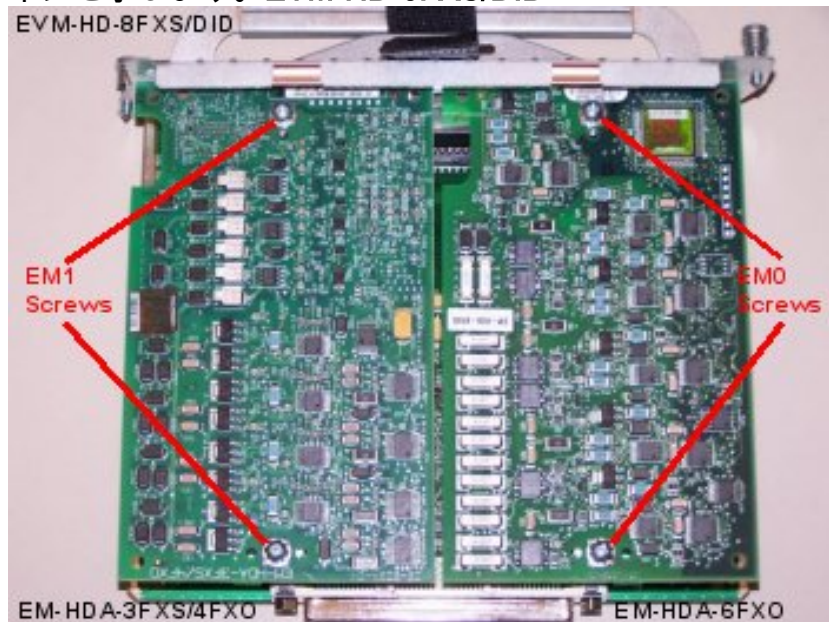
1. 「[GS コール失敗のトラブルシューティング手順](#)」セクションのステップ 3 で説明したように、常に適切に接地されていることを確認します。これは特に、ベース ネットワーク モジュール ( NM ) に装着されている FXO 拡張モジュール ( EM ) で重要です。該当する EM は、EVM-HD-8FXS/DID では EM-HDA-6FXO および EM-HDA-3FXS/4FXO、NM-HDA-4FXS では EM2-HDA-4FXO です。EM とベース NM 間の電氣的接続により、シャーシの接地と NM がさらに分離されます。すべての電氣的接続が安定するように EM が NM にしっかりと固定されるよう注意を払う必要があります。各 EM に関しては、2 人の取付けねじはトルクの 67.8 と lbs の ( 67.8 N cm ) インストールする必要があります。EM ハードウェアを両方のネジで正しく取り付けないと、製品の信頼性が損なわれることがあります。また、FXO ポートの場合、両方の取り付けネジを正しく締め付けないと、FXO GroundStart 発信コール操作が完全に失敗することがあります。次の写真は、正しく取り付けの必要がある取り付けネジを示します。EVM-HD-8FXS/DID
