Cisco Catalyst 스위치에서 MAC Flaps/Loop 문제 해결

이 문서에서는 Cisco Catalyst 스위치에서 MAC Flaps/Loop 문제를 해결하는 방법을 설명합니다.

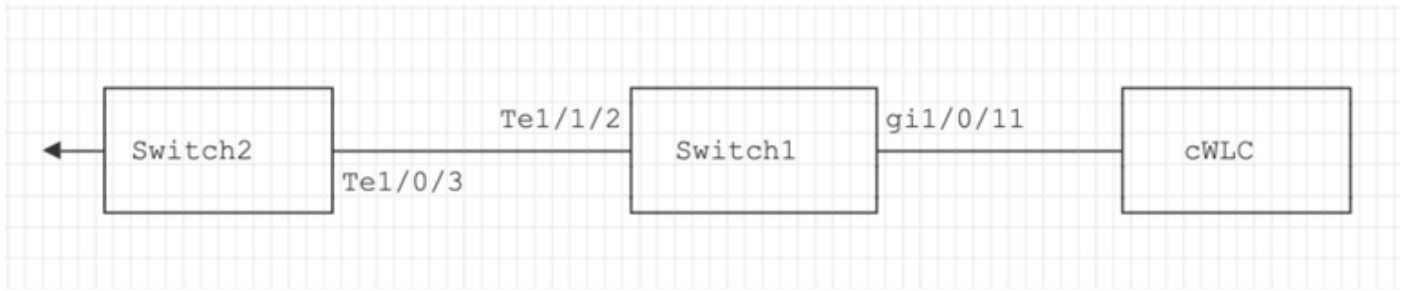
토폴로지

eWLC 컨트롤러에서 게이트웨이에 대한 연결이 끊어지고 패킷 삭제로 인해 AP가 컨트롤러에 조인할 수 없습니다.

MAC 플래핑은 eWLC에 연결된 스위치(Switch1)에서 확인되었습니다.

스위치 2의 VRRP(Virtual Router Redundancy Protocol) ID와 eWLC가 동일하여 VRRP에서 동일한 가상 MAC을 생성함을 검증하였다.

WLC에서 VRRP 인스턴스를 변경한 후 문제가 해결되었습니다. 이 경우 스위치에서 중복 MAC가 발생하여 게이트웨이에 대한 연결이 끊어지고 패킷이 삭제되어 AP가 컨트롤러에 조인할 수 없습니다.
