# FTD 문제 해결 ARP 항목이 있어도 업스트림 디바이스를 Ping할 수 없음

## 문제

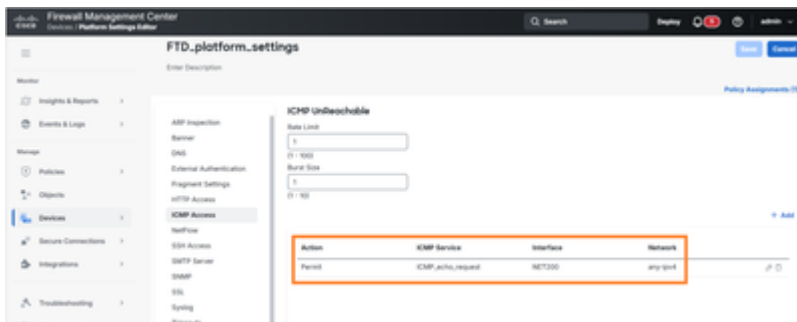
Ping 트래픽을 거부하도록 구성된 플랫폼 설정에서 ICMP 규칙을 찾습니다.

이 예에서 ICMP 규칙은 FTD 인터페이스에서 ICMP 에코 요청만 수락하도록 허용합니다.

이 문제의 근본 원인은 ICMP 에코 응답 트래픽을 명시적으로 거부하는 플랫폼 설정에 구성된 ICMP 규칙입니다. 방화벽이 적절한 레이어 2 연결을 유지했지만(표시되는 ARP 항목에서 나타남), 플랫폼 레벨 ICMP 규칙은 레이어 3 ICMP 에코 응답 패킷을 차단하여 업스트림 IP 주소에 대한 성공적인 ping 작업을 방지했습니다. 이러한 컨피그레이션 유형은 보안 정책이 ICMP 트래픽을 제한하기 위해 구현되지만, 실수로 합법적인 네트워크 연결 테스트 및 모니터링에 영향을 미칠 수 있는 경우 발생할 수 있습니다.

확인된 ICMP 규칙을 수정하여 ping 트래픽을 허용하거나, 네트워크 보안 요구 사항 및 운영 요구에 맞게 차단 컨피그레이션을 제거합니다.
