# 6200 Series를 6454 Fabric Interconnect로 마이그레이션하는 동안 발생하는 일반적인 문제 해결

이 문서에서는 FI 6200-6400 시리즈 마이그레이션 문제를 해결하는 방법에 대해 설명합니다.

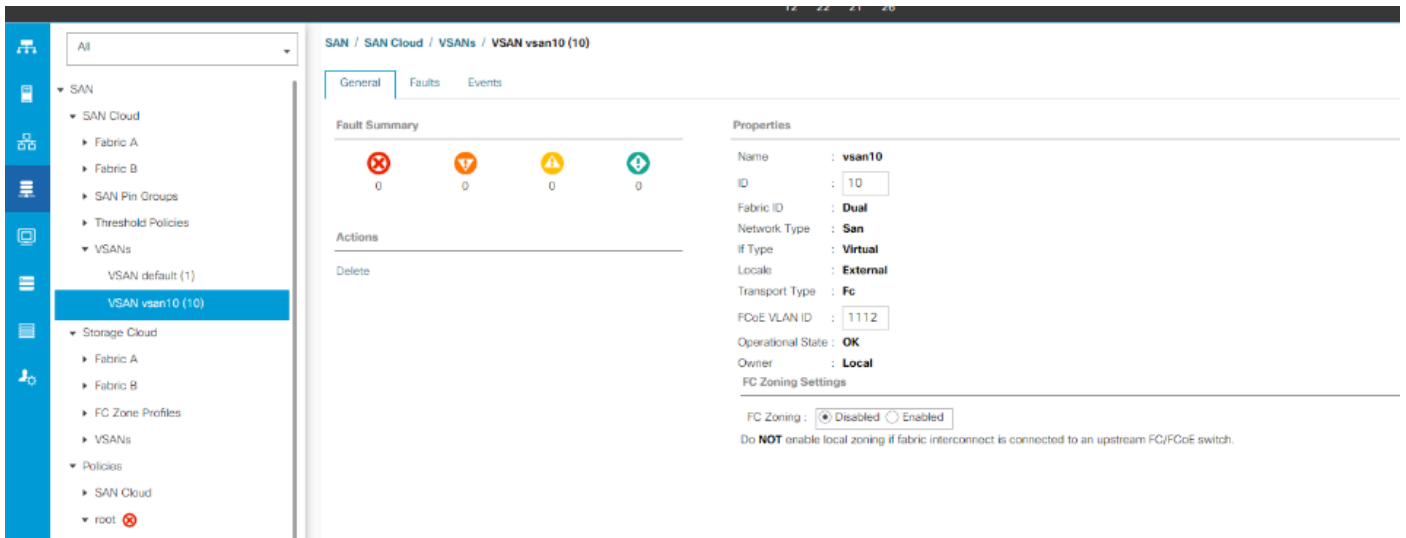
Cisco UCS 6400 Series Fabric Interconnect는 UCS 6200 Series Fabric Interconnect보다 내부 사용을 위해 더 많은 VLAN을 예약합니다. 충돌하는 VLAN이 있는 경우 마이그레이션 후 예약된 VLAN 범위가 구성되지만 충돌하는 범위에 있는 VLAN은 구성되지 않습니다.

참고: 3968~4047 및 4092~4096의 ID로는 VLAN을 생성할 수 없습니다. 이러한 VLAN ID 범위는 예약되어 있습니다.

FC 인터페이스에 구성된 VSAN에 대해 설정된 FCOE VLAN ID를 확인합니다. 예약된 VLAN 범위 내에 있으면 포트가 가동되지 않습니다.

- 예약된 VLAN 범위 밖의 VLAN ID를 사용합니다.
- CLI 또는 UCSM GUI를 통해 예약된 VLAN을 수정합니다(예약된 VLAN을 변경하려면 Cisco UCS 6400 Series Fabric Interconnect를 다시 로드해야 새 값이 적용됩니다). 변경을 실행하려면 네트워크 설명서를 참조하십시오.
