ACI 패브릭 포트 트랙 문제 해결

이 문서에서는 ACI 패브릭 포트 추적 기능, 교정 단계, 코너 케이스 시나리오에 대해 설명합니다.

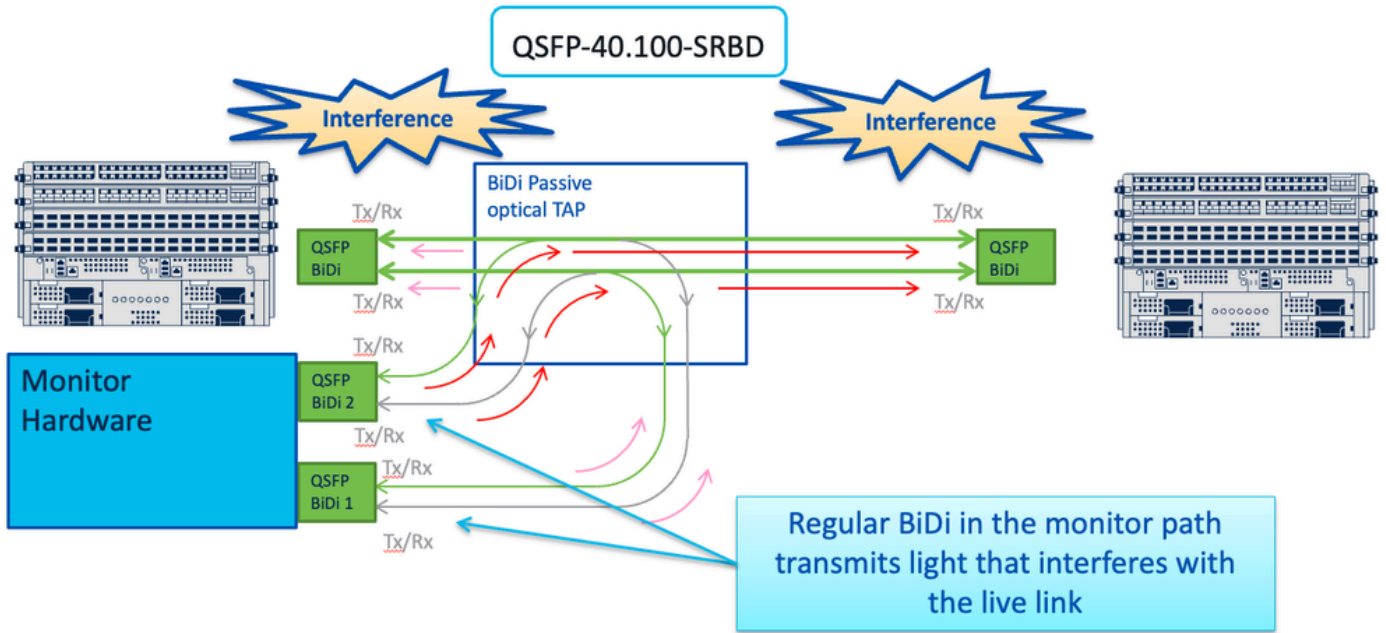
leaf와 spine 사이에 패시브 TAP 인프라를 삽입하고 모니터링 장비에서 일반 BiDi 옵틱을 사용하면 모니터링 경로가 라이브 프로덕션 링크로 빛을 다시 전송할 수 있습니다.

- 예기치 않은 광 신호 주입입니다.
- 양측의 링크 다운 이벤트
- Leaf와 Spine은 모두 원격 장애 상태를 보고합니다.
- 일시적인 패브릭 업링크 손실로 인한 패브릭 포트 추적 트리거입니다.

이 시나리오는 모니터링 스위치를 다시 로드하면 예기치 않은 광 신호가 발생하여 leaf 및 spine으로 링크 다운 이벤트가 발생하는 경우입니다.

BiDi 모니터링 시나리오의 경우, 수신만 하고 프로덕션 경로로 전송하지 않는 적절한 모니터 전용 BiDi 옵틱을 사용합니다.

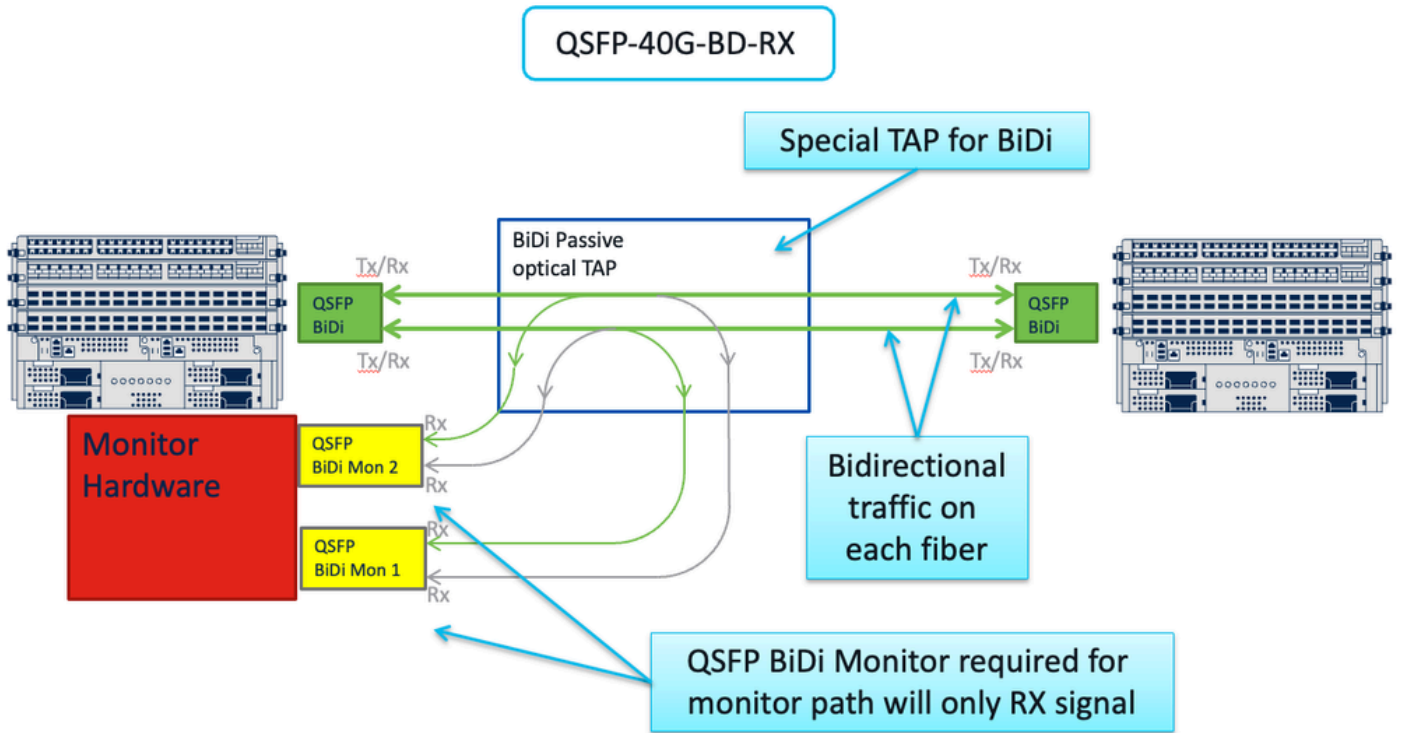
BiDi 옵틱 - QSFP-40G-BD-RX

BiDi 옵틱의 경우 각 파이버에 전송 및 수신이 모두 있습니다.

이는 모니터 경로가 신호만 수신하는 특수 TAP/모니터 BiDi 옵틱으로 설명됩니다.
