# ACI 이중 역할 스위치 및 Intel VIC 카드 문제 해결

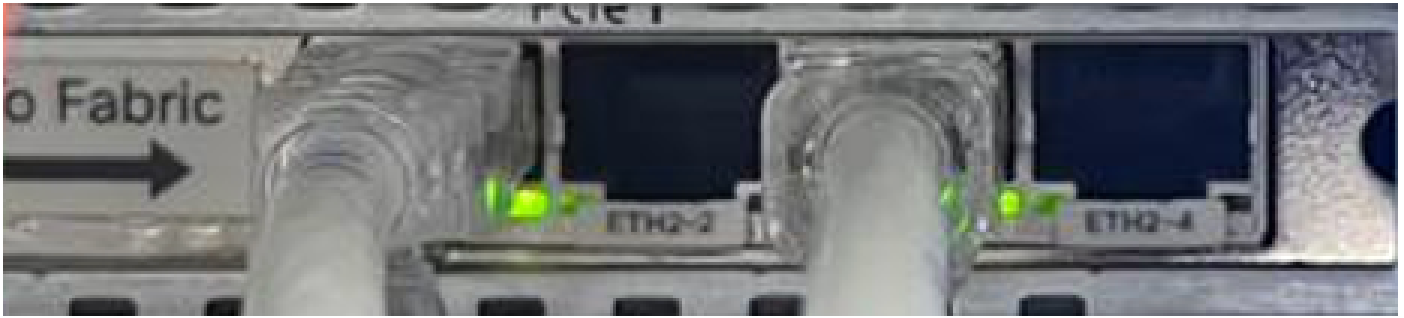
APIC 인터페이스 eth2-1과 eth2-3에서 물리적 케이블 연결이 이루어진 것으로 보고되었지만 APIC GUI에서 인터페이스 eth2-2와 eth2-4가 표시되는 것으로 나타났습니다. 클러스터의 세 APIC 모두에서 비슷한 동작이 나타났습니다.

Intel X710-T4 쿼드 포트 10GBase-T NIC는 오른쪽 포트에서 시작하여 왼쪽 포트에 갈수록 증가하는 포트 번호 지정 체계를 갖습니다.

포트는 다음과 같은 방식으로 오른쪽에서 왼쪽으로 번호가 할당됩니다.

| eth2-4 | eth2-3 | eth2-2 | eth2-1 |

이 번호 지정 체계를 염두에 두고 APIC에서 올바른 포트를 탐지하고 예상대로 GUI에 포트를 표시합니다.
