# Problemen oplossen met de EIGRP-convergentietijd in Catalyst 8500-scenario's voor storingen met dubbele koppeling

Dit document beschrijft de analyse en verwerking van EIGRP Convergence Time in Catalyst 8500 Dual-Link Failure Scenarios.

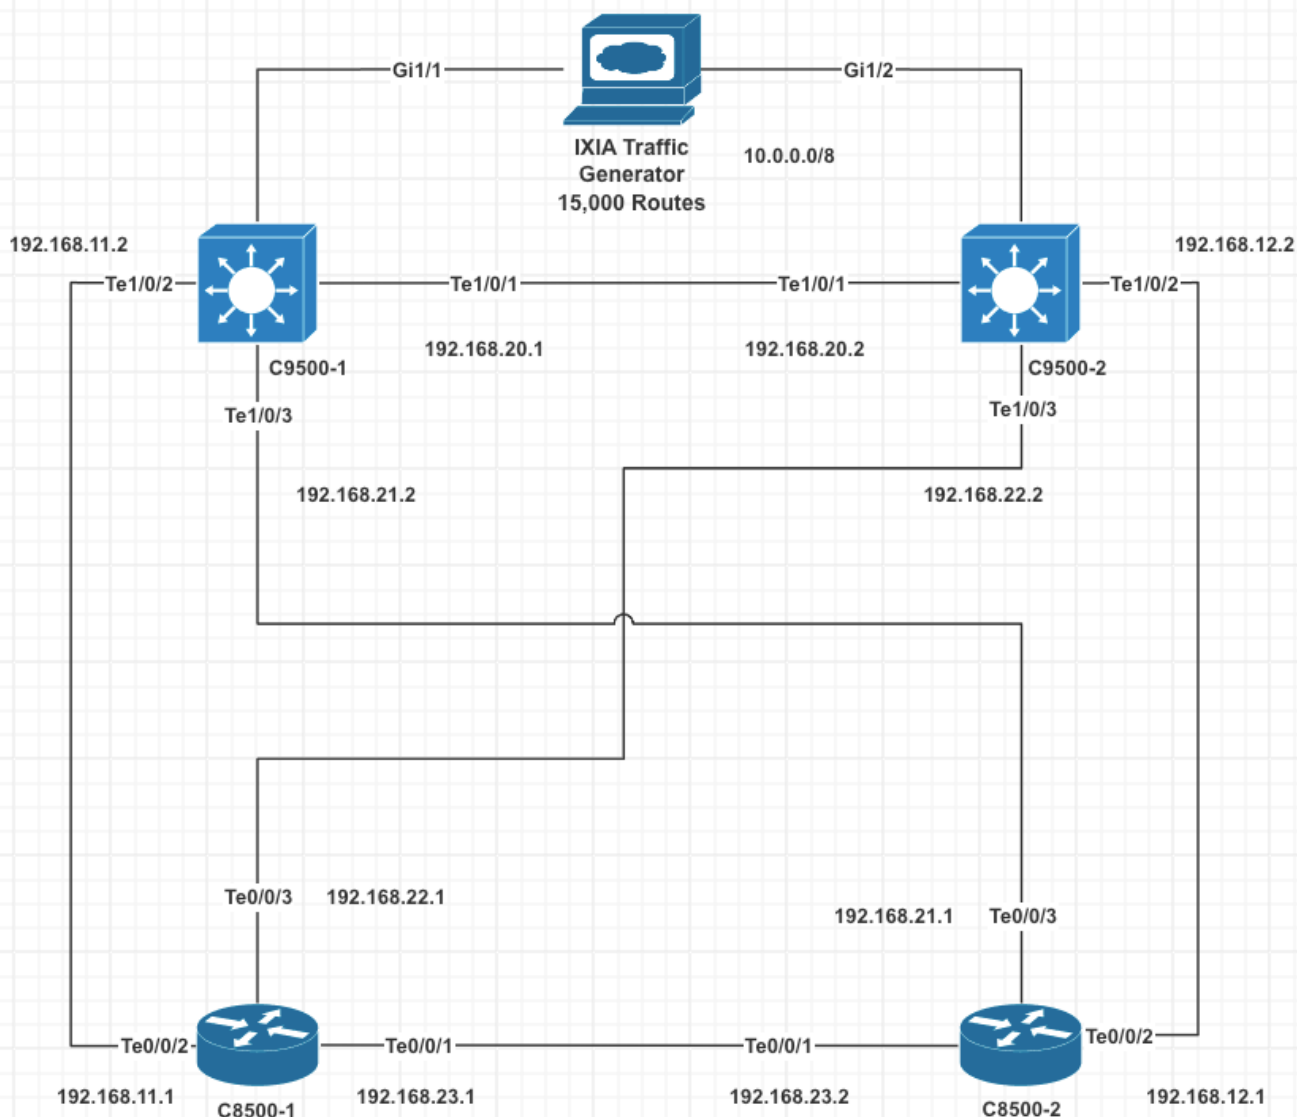
## EIGRP Lab Topology-15,000 from IXIA

De IXIA-verkeersgenerator adverteerde 15.000 routes naar het EIGRP-domein om een routeringsomgeving op productieschaal te simuleren.

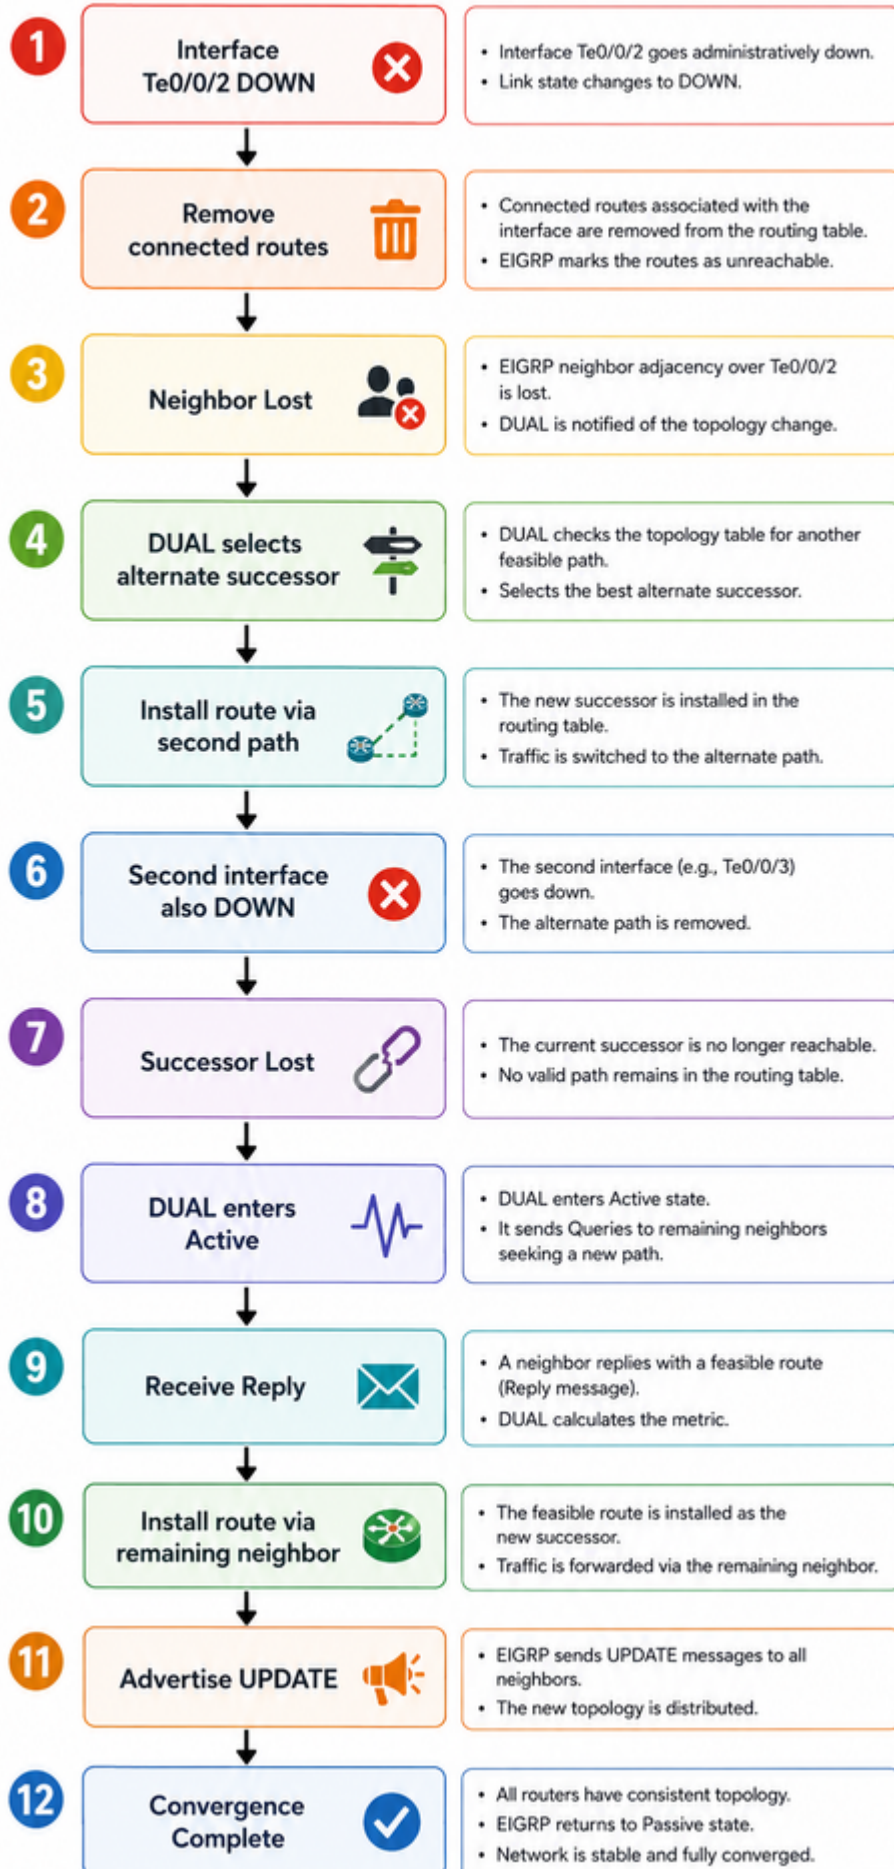
## EIGRP DUAL Convergence Timeline

De belangrijkste reden is dat DUAL niet onmiddellijk een bestemming verwijdt als er een andere geldige opvolger of haalbare opvolger beschikbaar is.

Pas nadat het tweede alternatieve pad ook niet meer beschikbaar is, begint DUAL opnieuw te berekenen en installeert het definitieve beschikbare pad.
