Problemen oplossen met multicast-verkeer dat niet door de FTD-firewall gaat met Bidir PIM-configuratie

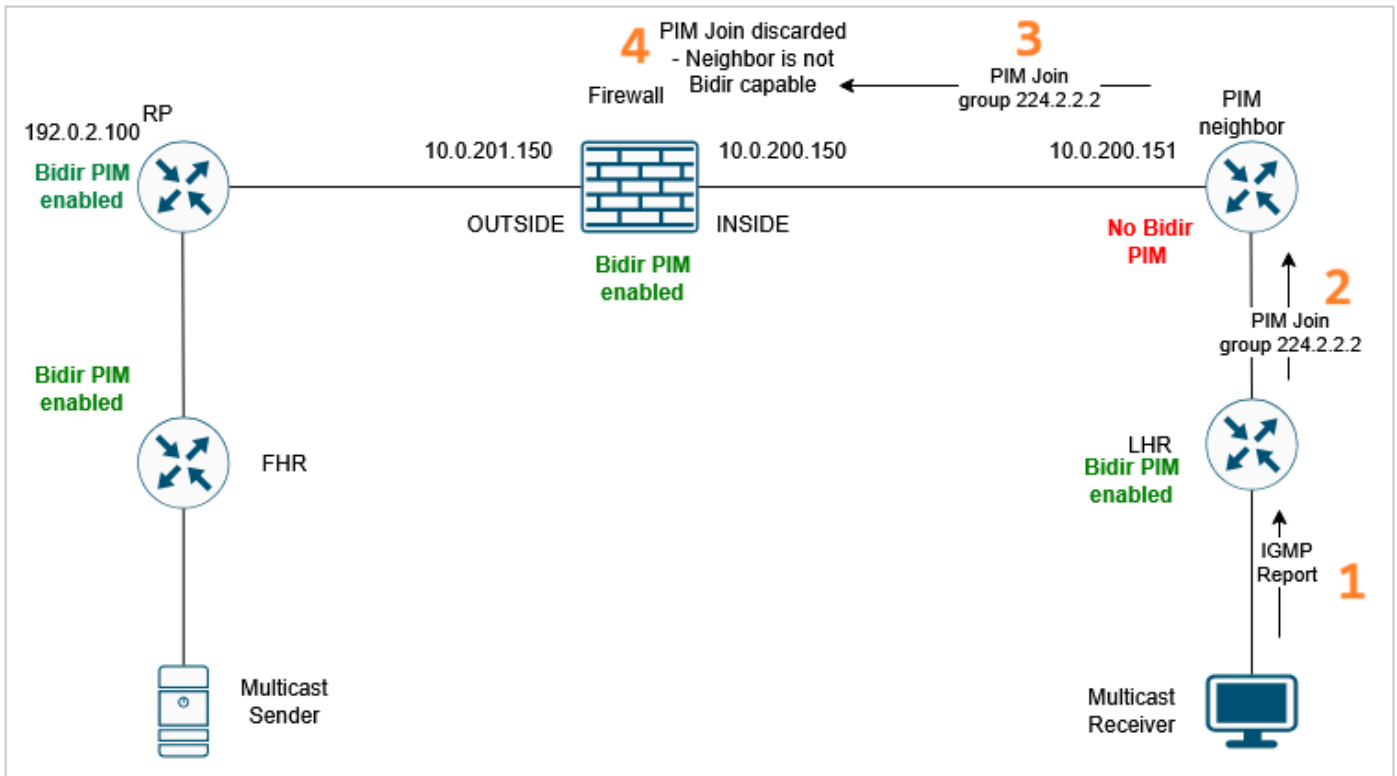
Oorzaak.png

De multicast-verkeersstoring werd veroorzaakt door onjuiste of onvolledige multicast- en bidirectionele PIM-configuratie op het aangrenzende netwerkapparaat. Het specifieke configuratieprobleem leidde ertoe dat FTD het PIM Join/Prune-bericht voor de specifieke multicastgroep weggooide. Als gevolg hiervan kon de firewall de mroute voor het multicast-verkeer niet maken. Om multicast-dataverkeer door het firewall-gegevensvlak te laten stromen, moet het controlevlak (PIM) de juiste route vaststellen.

Stap 7: Schakel bidirectionele PIM in op de 10.0.200.151-buur.
