Probleemoplossing voor algemene problemen tijdens migratie van 6200 Series naar 6454 fabric interconnect

In dit document wordt informatie beschreven om problemen met de migratie naar de 6200- tot 6400-serie op te lossen.

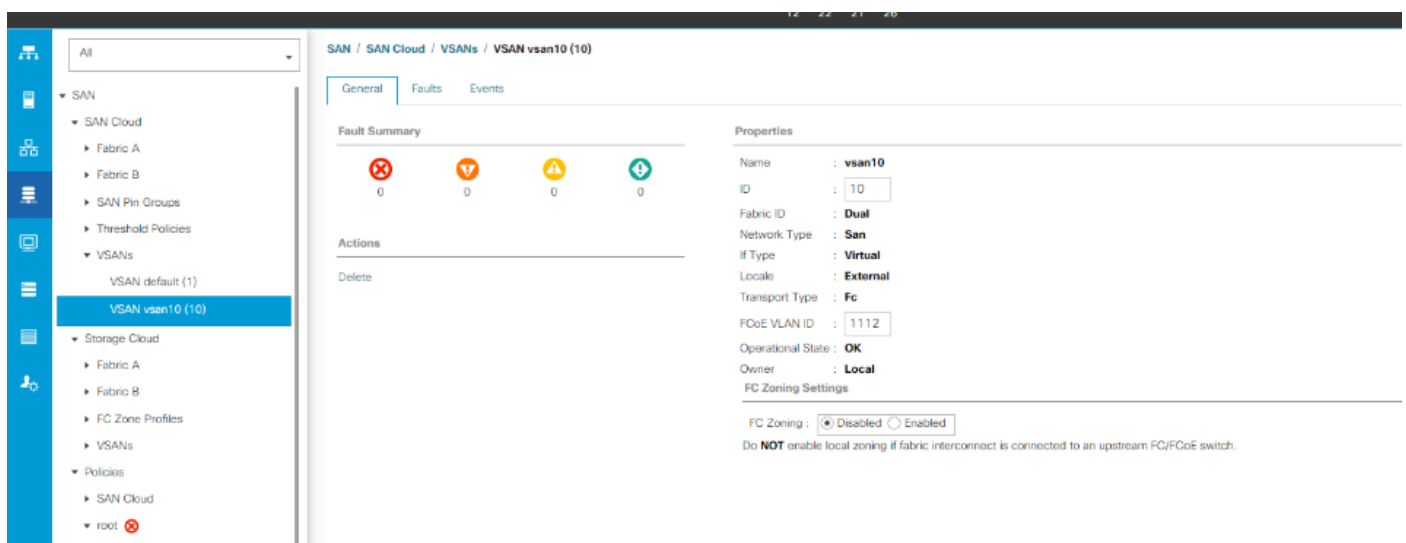
Controleer de FCOE VLAN-ID voor VSAN's die op FC-interfaces zijn geconfigureerd. Als zij binnen de waaier van gereserveerd VLAN zijn, zullen de havens er niet in slagen om op te komen.

- Gebruik de VLAN-id buiten het gereserveerde VLAN-bereik.
- Wijzig het gereserveerde VLAN via CLI of UCSM GUI (voor het wijzigen van het gereserveerde VLAN moet u de nieuwe waarden opnieuw laden via Cisco UCS 6400 Series Fabric Interconnect). Raadpleeg de netwerkhandleiding om de wijziging uit te voeren.
