Problemen oplossen met ACI Fabric-poorttrack

In dit document worden ACI Fabric Port Tracking-functie, stappen voor probleemoplossing en scenario's voor hoekscenario's beschreven.

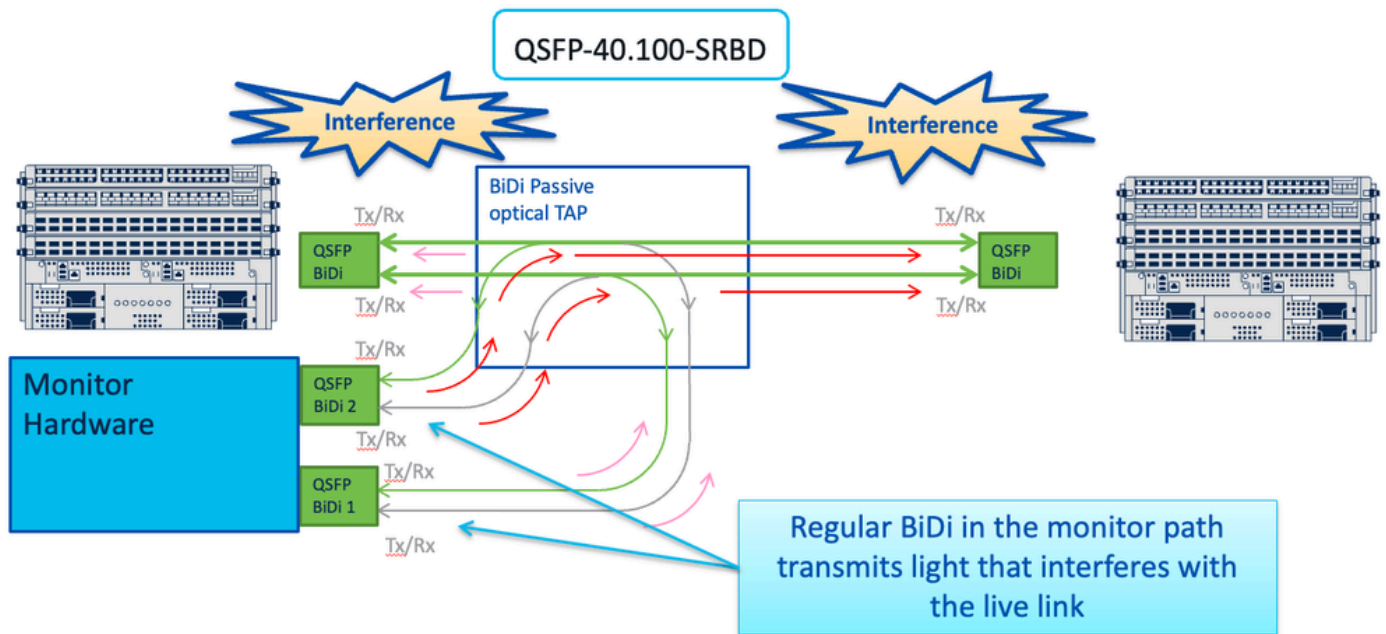
Wanneer een passieve TAP-infrastructuur tussen een blad en een ruggengraat wordt geplaatst en bewakingsapparatuur gebruikmaakt van reguliere BiDi-optica, kan het monitoringpad licht terugsturen naar de live productielink.

- Onverwachte optische signaalinjectie.
- Link-down evenementen aan beide kanten.
- Leaf en spine rapporteren beide externe storingsomstandigheden.
- Fabric Port-Track-activering vanwege tijdelijk verlies van fabric-uplink.

Dit is een situatie waarbij het opnieuw laden van een switch onverwachts optische signalen veroorzaakte, resulterend in link-down gebeurtenissen naar zowel het blad als de ruggengraat.

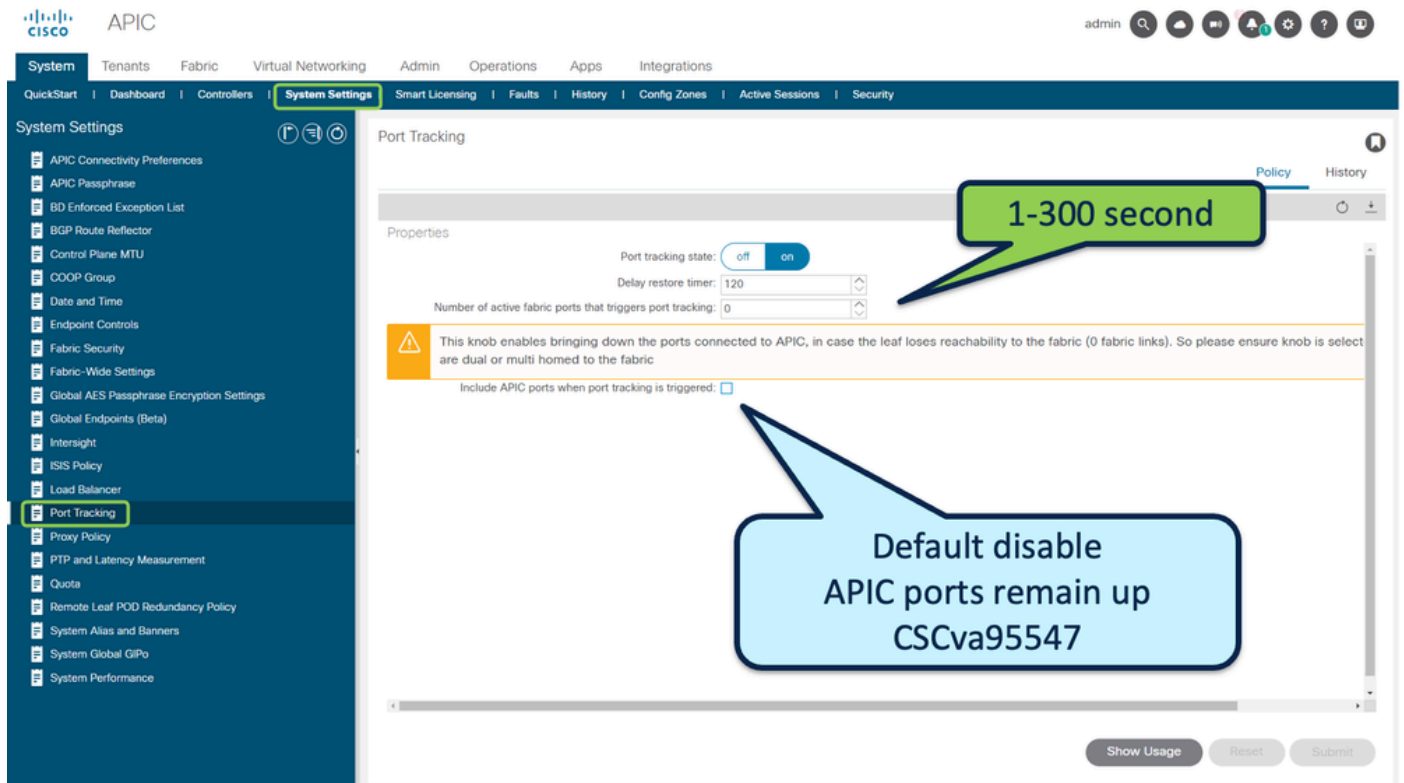
Een belangrijke operationele overweging is dat APIC-poorten in het algemeen niet door Fabric Port-Track mogen worden uitgeschakeld tijdens tijdelijke uplinkfouten, omdat dit van invloed kan zijn op de connectiviteit van beheer en controller.

Dit geeft aan dat APIC-poorten niet kunnen worden uitgeschakeld door Fabric Port-Track.
