# Probleemoplossing voor ACI Switch met twee rollen en Intel VIC-kaart

In dit document wordt het gebruik beschreven van switches met een dubbele rol in de Application Centric Infrastructure (ACI) en het gebruik van Intel Virtual Interface Cards (VICs).

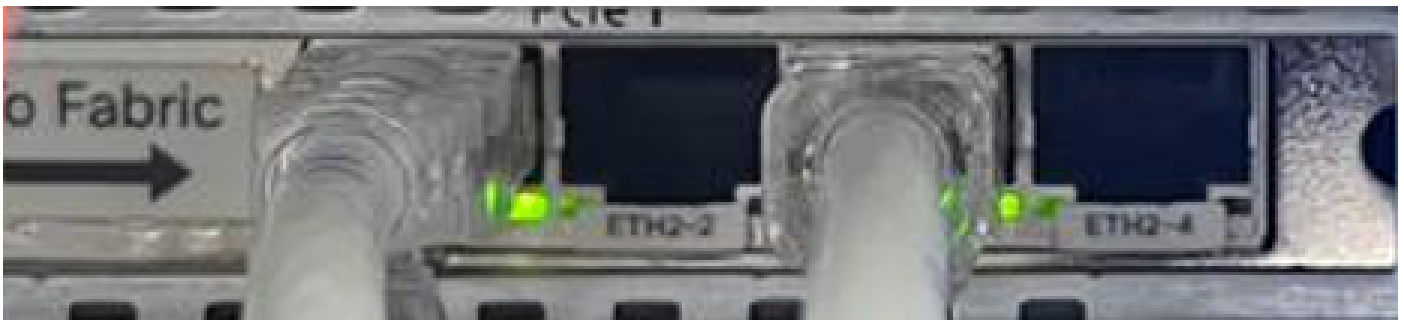
Er werd gemeld dat de fysieke kabelverbindingen werden gemaakt op APIC-interfaces eth2-1 en

eth2-3, maar in de APIC GUI werden interfaces eth2-2 en eth2-4 gevonden. Gelijkaardig gedrag werd gezien voor alle drie APIC's in het cluster.

De gebruiker gebruikte de Peripheral Component Interconnect Express (PCIe) sleuf - APIC-PCIe-IQ10GC Intel X710 4-poorts 10GBase-T netwerkinterface, niet de Cisco VIC-kaarten.

Intel X710-T4 10GBase-T NIC met vier poorten. Het poortnummeringsschema begint bij de rechterpoort en loopt steeds verder naar de linkerpoort.

Over het algemeen worden de verbindingen in een instelling van het weefsel gemaakt op basis van de veronderstelling dat de nummering aan de linkerkant begint, wat hier niet van toepassing is.

Poorten krijgen op deze manier nummers van rechts naar links toegewezen:

Met dit nummeringsschema in het achterhoofd detecteert APIC juiste poorten en toont poorten op GUI zoals verwacht.
