# Problemen met upgradestoring in Unity Connection 15 oplossen vanwege ontbrekende AVX-CPU-instructies

In dit document wordt beschreven hoe u een algemene fout van de dblinit-plugin kunt oplossen bij de Cisco Unity Connection-upgrade van 15su2 naar 15su4 op de abonnee.

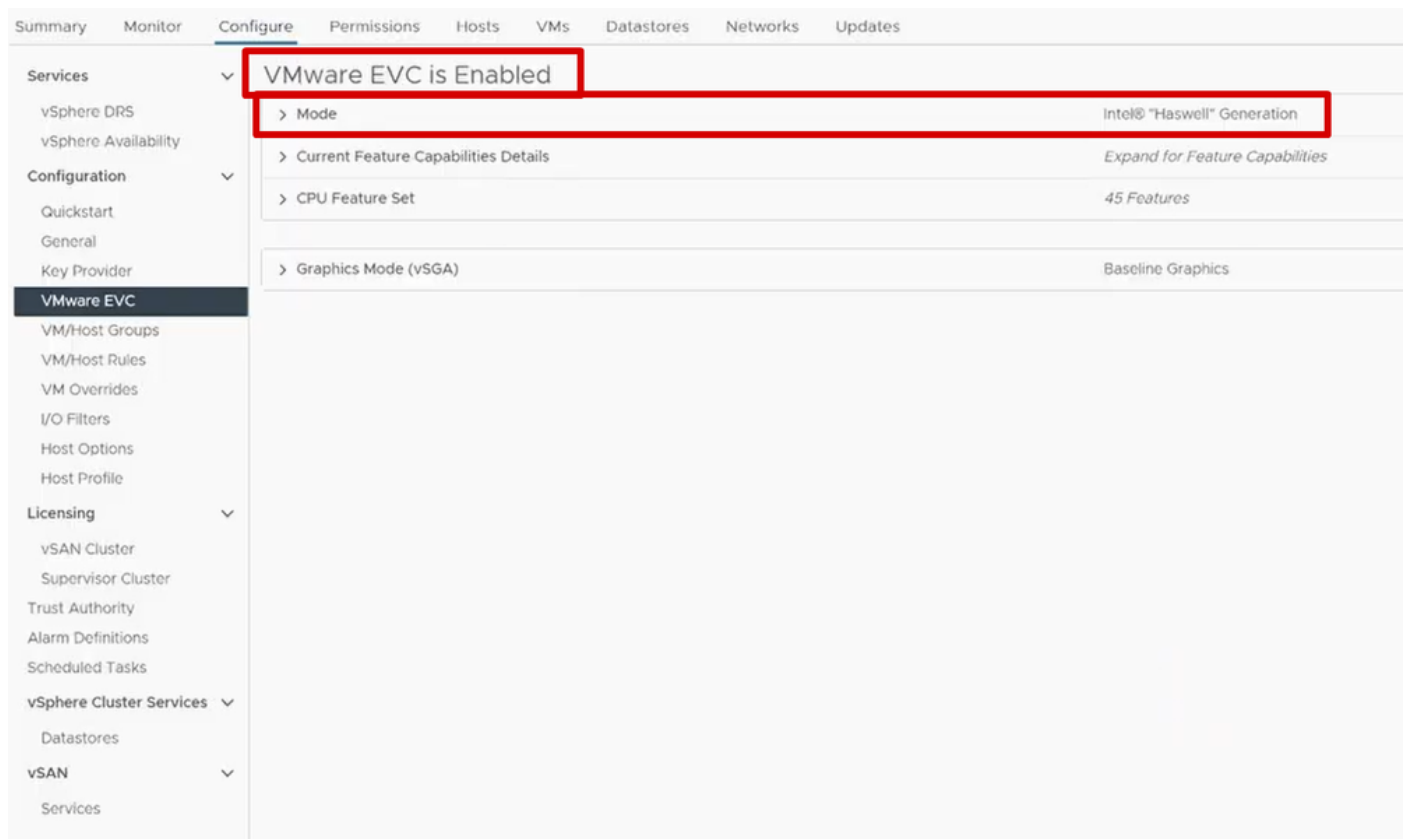
Controleer de geconfigureerde EVC-modus. Intel "Westmere" generatie en ouder ondersteunen geen AVX-belichting. De EVC-modus moet worden ingesteld op een generatie die de AVX ondersteunt (Sandy Bridge of nieuwere die afhankelijk is van de hardwaregeneratie).

VMware EVC is ingeschakeld met Intel Haswell-modus

1. De abonnee-VM volledig van stroom voorzien
2. Controleer de hardware-/CPU-uitvoer opnieuw om te bevestigen dat AVX nu zichtbaar is
3. Controleer of de AVX-instructies correct worden weergegeven via CLI met de opdracht Show Hardware
